## Formulário de Informações do Desastre - FIDE

PROTOCOLO Nº MG-F-3137908-13214-20250131

| 13214 | Tempestade Local/Convectiva - Chuvas Intensas |

### RELATÓRIO FOTOGRÁFICO - CHUVAS INTENSAS 31/01/2025

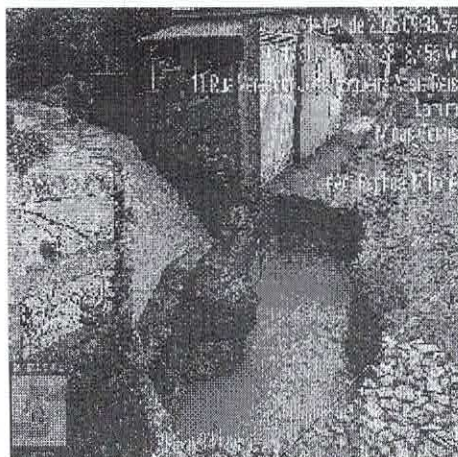
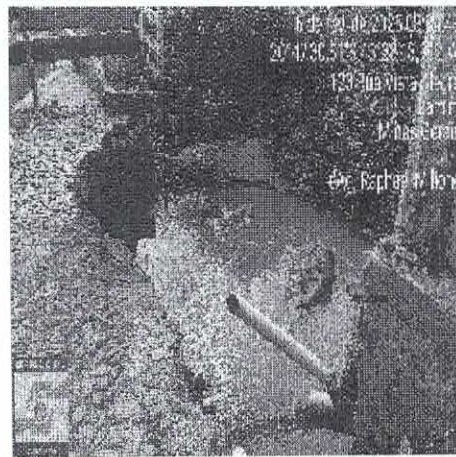
## 1.1 IMAGENS DA SITUAÇÃO

Danos estruturais em ponte de concreto, Rua Vereador José Nogueira de Assis Reis (área Urbana). Ponte segue interditada; seu encabeçamento e um lado colapsado, aguardando diminuição da cheia do rio para avaliação técnica de engenharia e contabilização dos estragos.

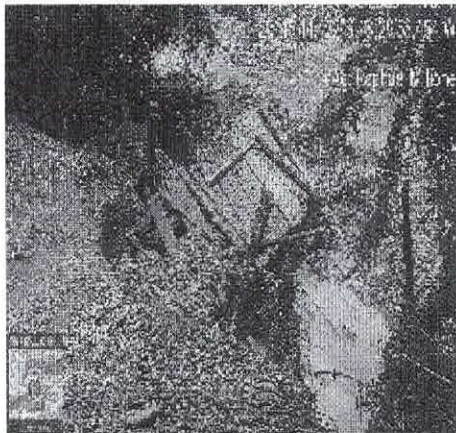
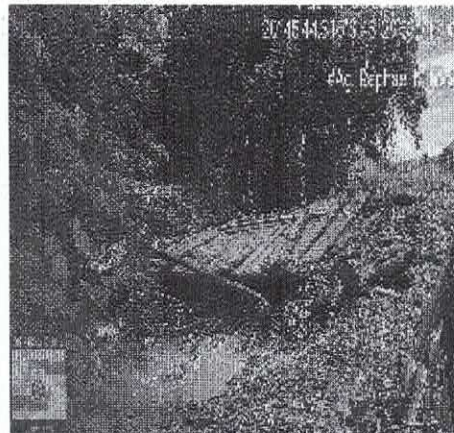
## 2.1 IMAGENS DA SITUAÇÃO

Destruição completa de ponte de madeira, comunidade rural Pouso Alegre. Após chuva intensa. Posteriormente, no dia 3 de fevereiro, após a estrutura de madeira e seu encabeçamento de madeira foram arrastados pela correnteza, rio abaixo.

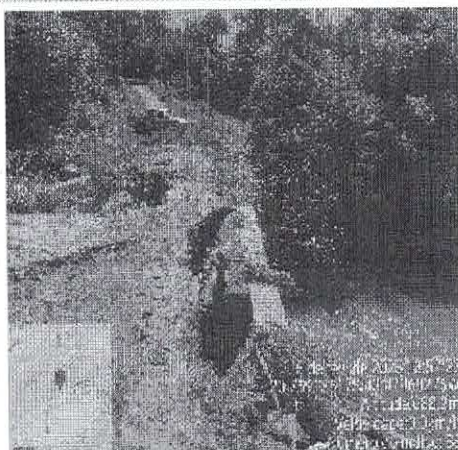
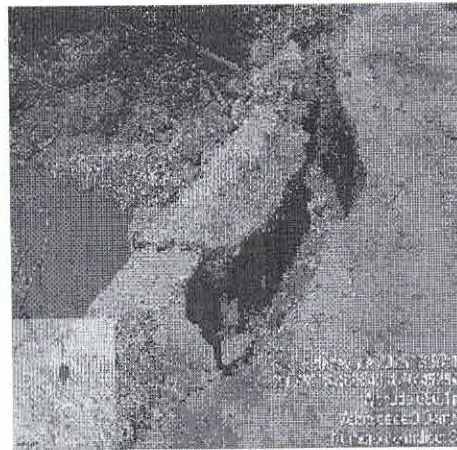
### 3.1 IMAGENS DA SITUAÇÃO

Danos estruturais em encabeçamento para passagem de veículos (contenção de aterro) e deslocamento do manilhamento de passagem de água, resultando na interrupção do transito de veículos pelo trecho na comunidade rural Cafezal. Comunidade isolada até o momento.

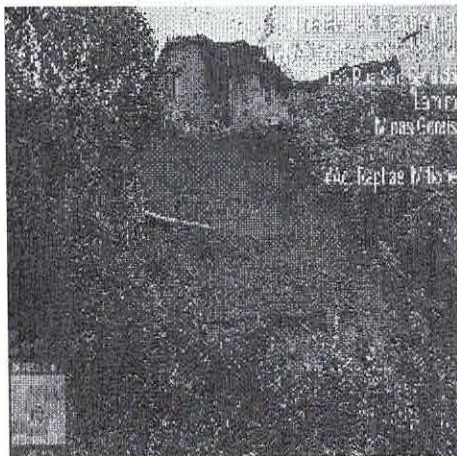
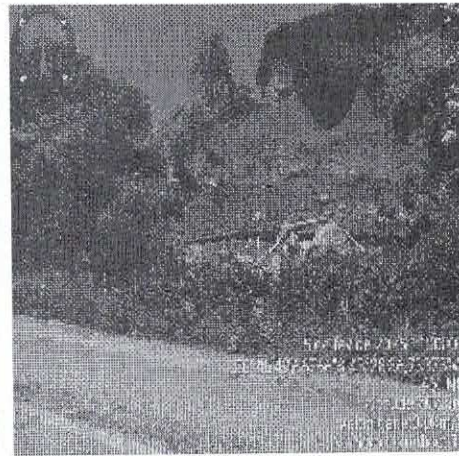
##### 4.1 IMAGENS DA SITUAÇÃO

Desmoronamento de muro de contenção provocado por escorregamento de massa de terra, localizado na MG 132 próximo à Rua São Geraldo. A residência foi afetada e outras, com possibilidade de danos posteriores.

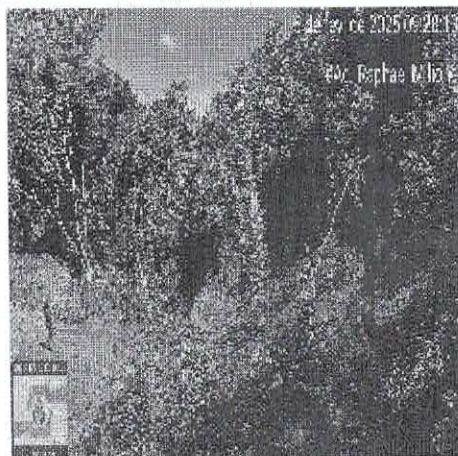
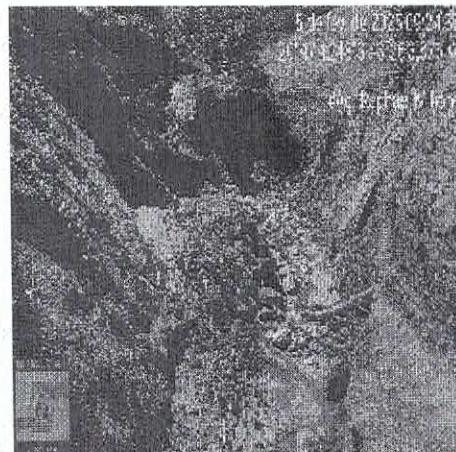
### 5.1 IMAGENS DA SITUAÇÃO

Movimentação de massa de terra e rompimento de açude, causado por chuva intensa no local. Piora explícita da erosão (voçoroca) comunitária. Causando, assoreamento de córrego, atingiu Escola Municipal com detritos e lama, obstruindo estrada que liga à sede do município.

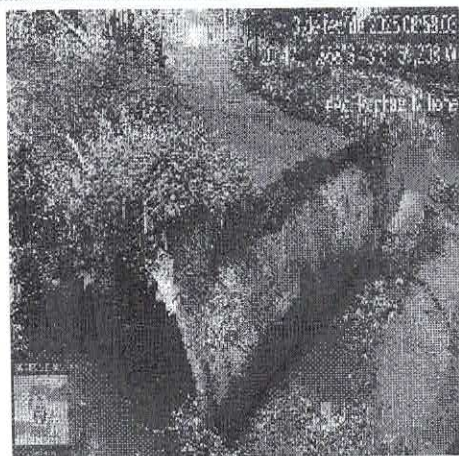
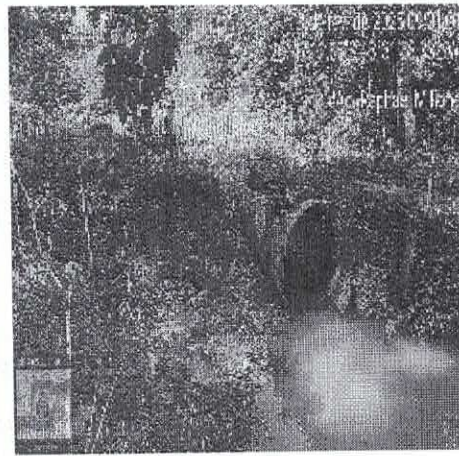
### 6.1 IMAGENS DA SITUAÇÃO

Danos em aterro de passagens de veículos com tubulão metálico que interromperam o trânsito de veículos na comunidade rural Pirangu comunidades isoladas

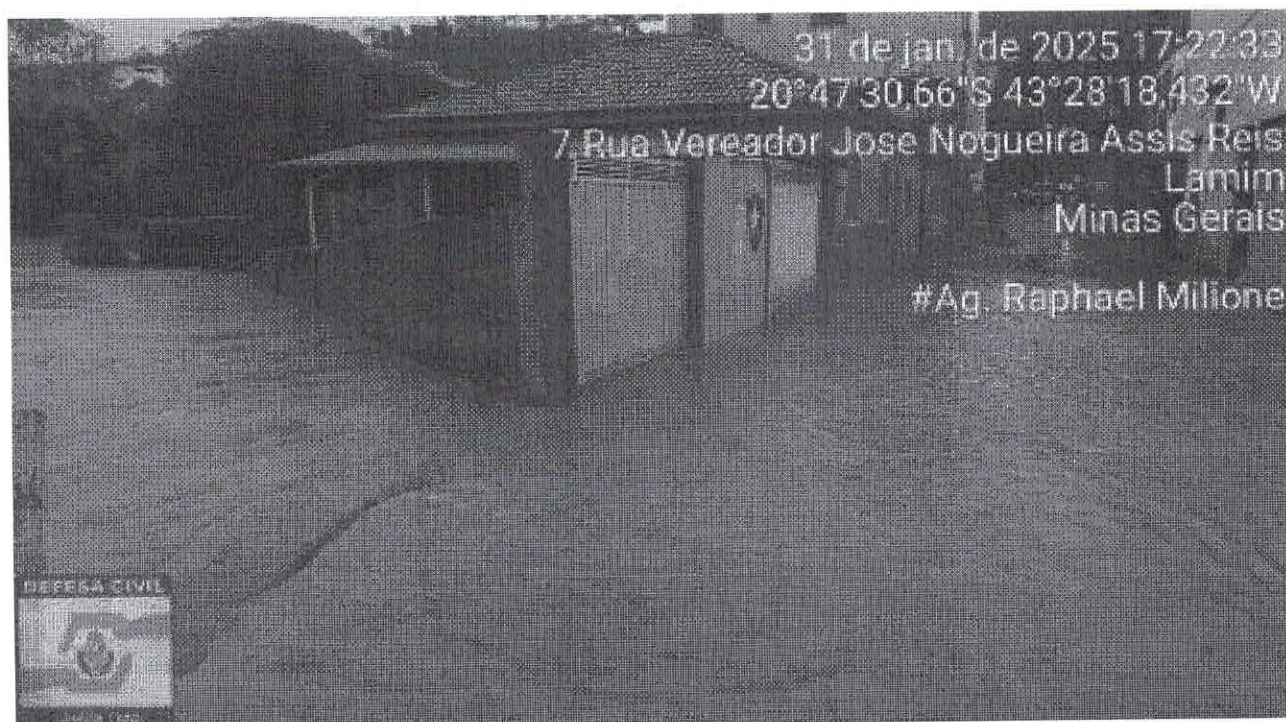
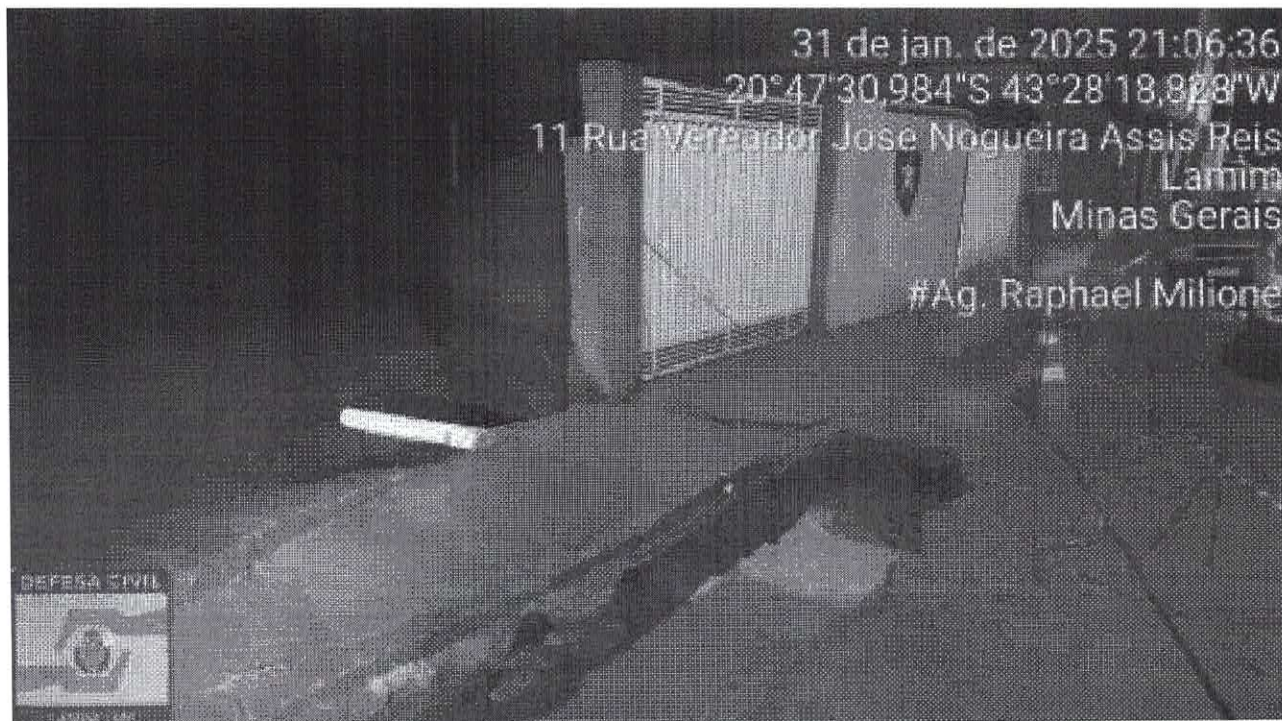
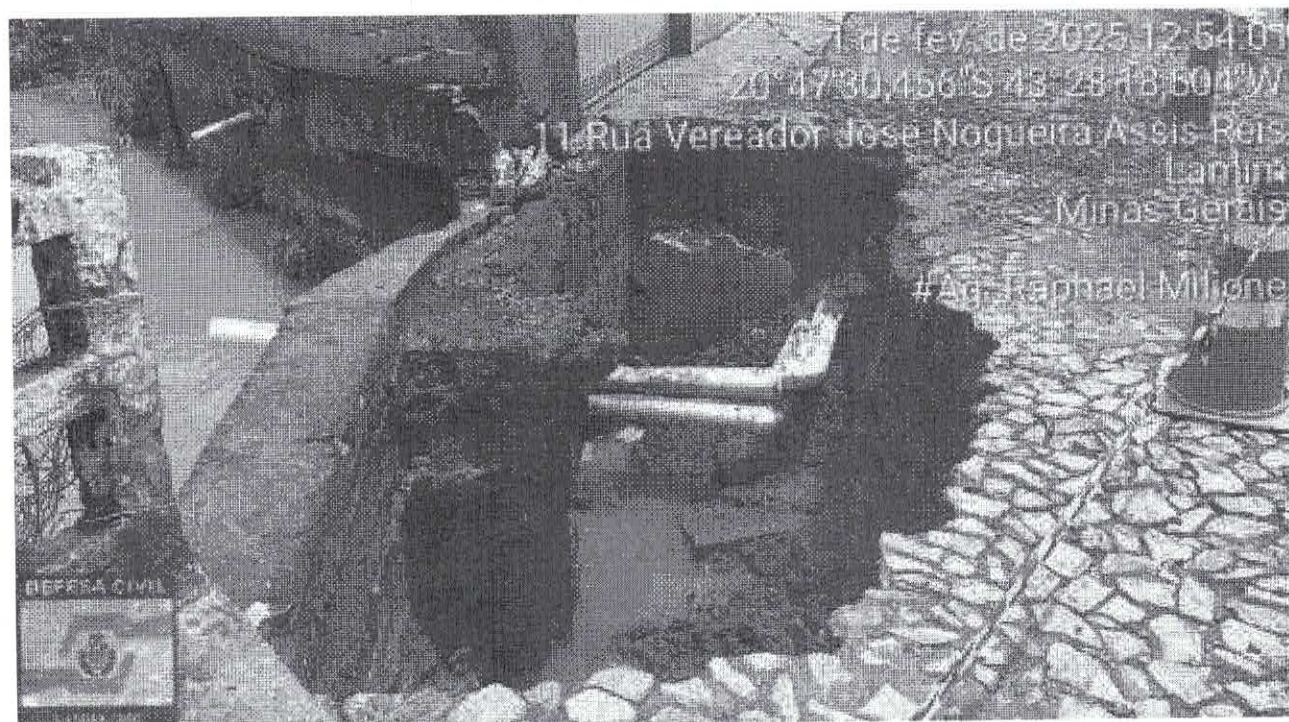
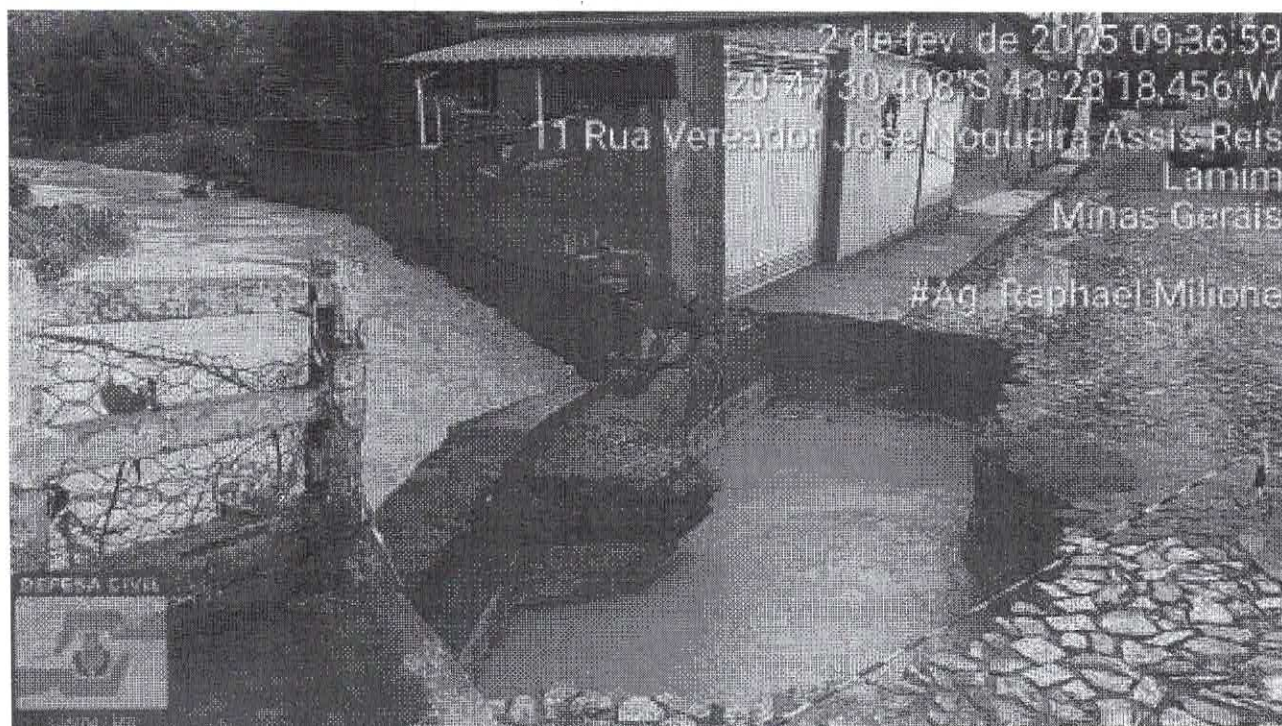
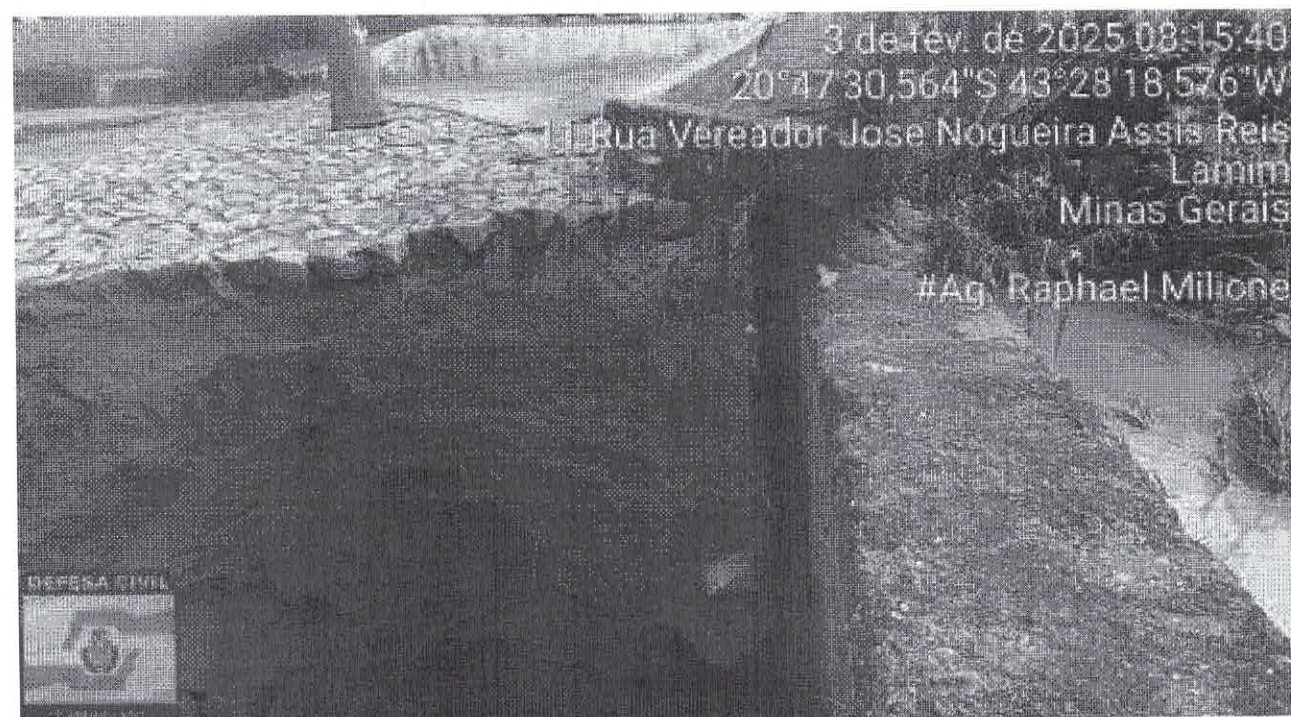
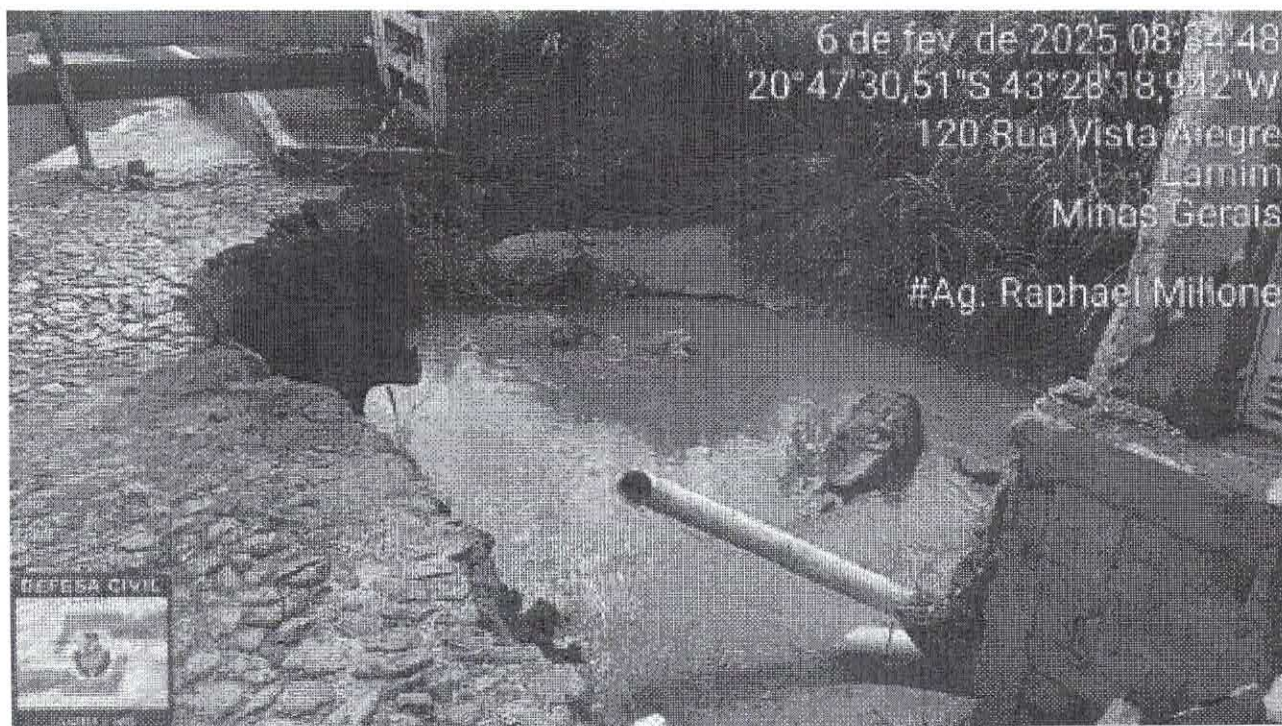
**Situação 01:** Danos estruturais em ponte de concreto na Rua Vereador José Nogueira de Assis Reis (área urbana), segue interditada até o momento. Visivelmente seu encabeçamento foi danificado, um lado entrou em colapso, aguardando diminuição da cheia do rio para avaliação técnica do setor de engenharia e melhor contabilização dos danos.

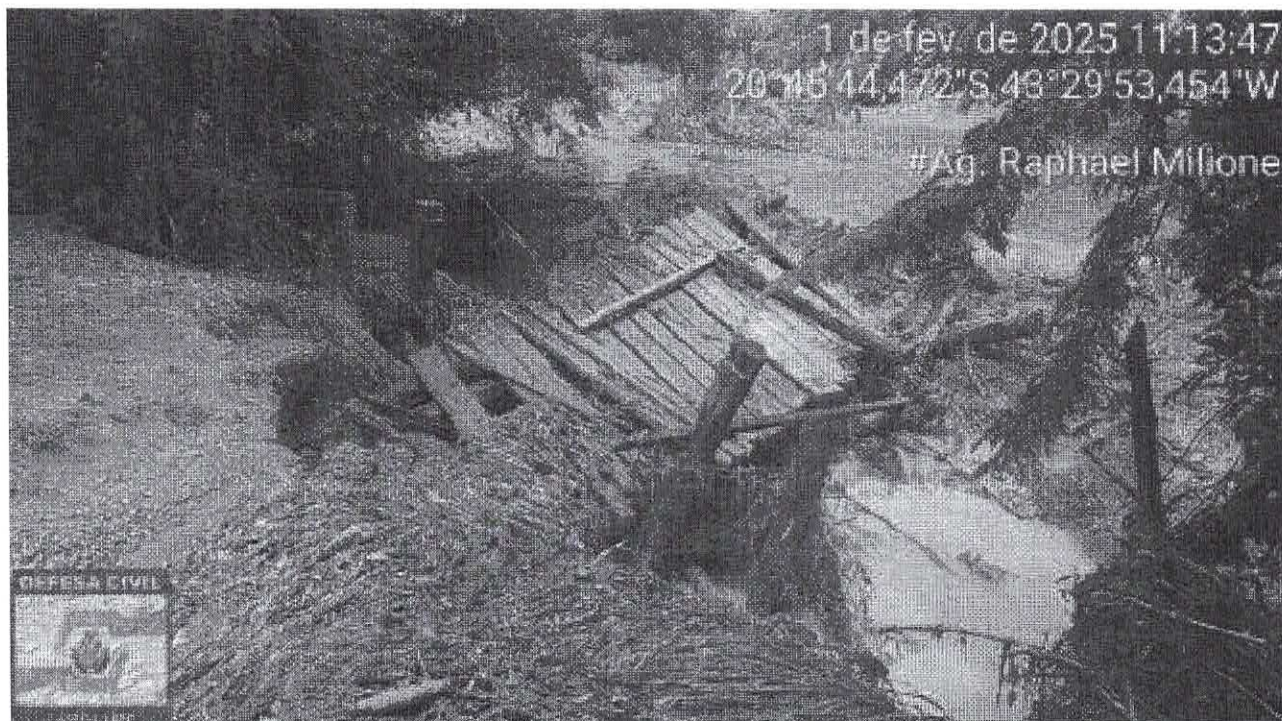
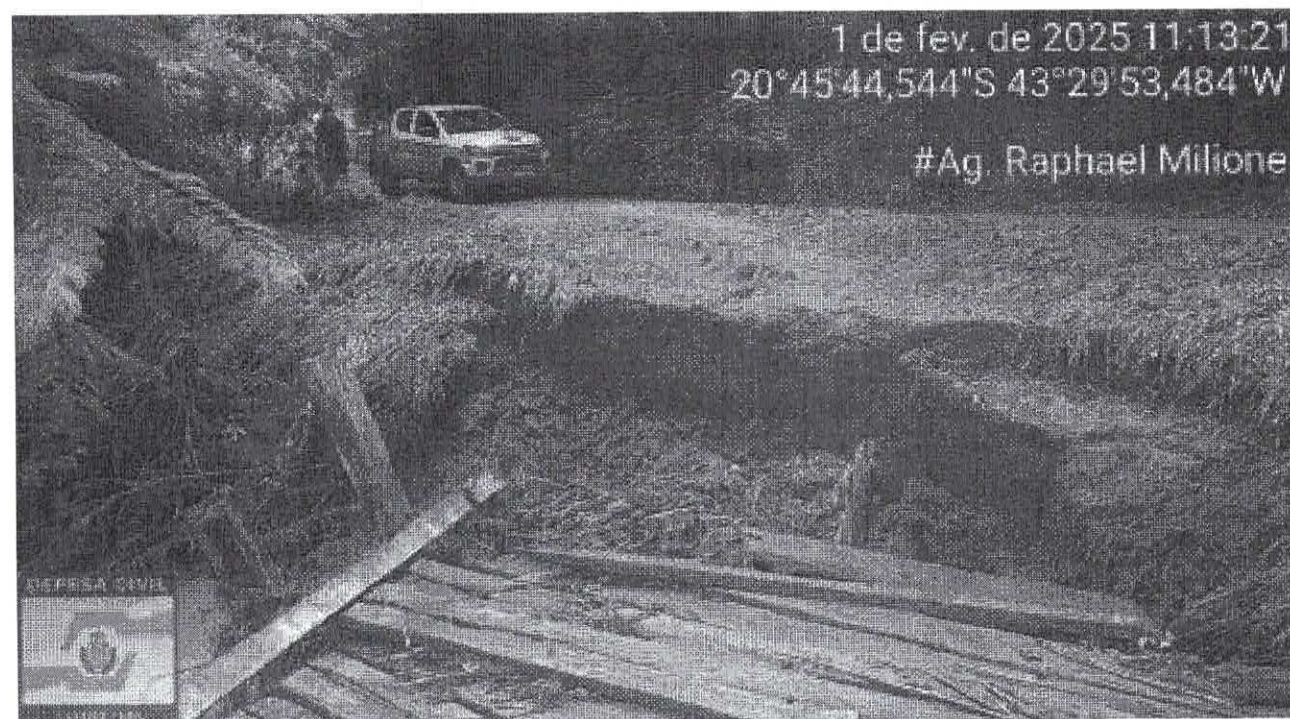
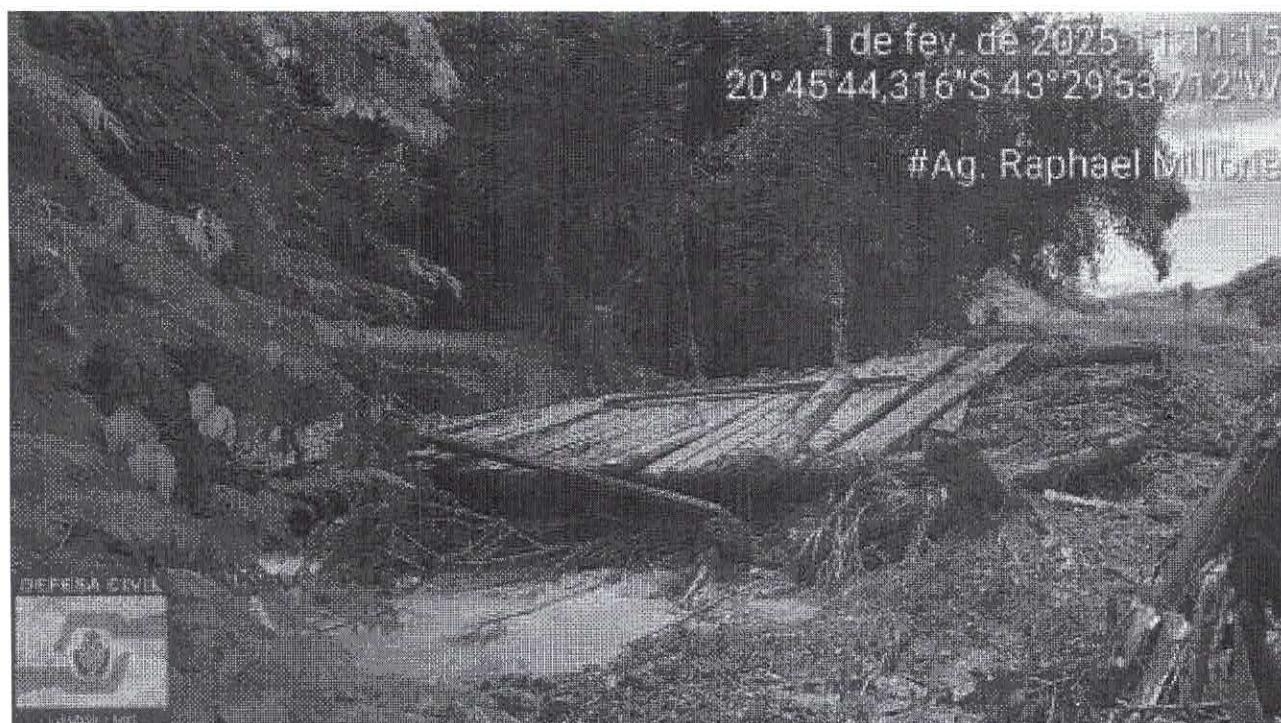
**Situação 02:** Destruição completa de **ponte de madeira**, comunidade rural **Pouso Alegre**, após chuva intensa, deixou comunidade isolada.

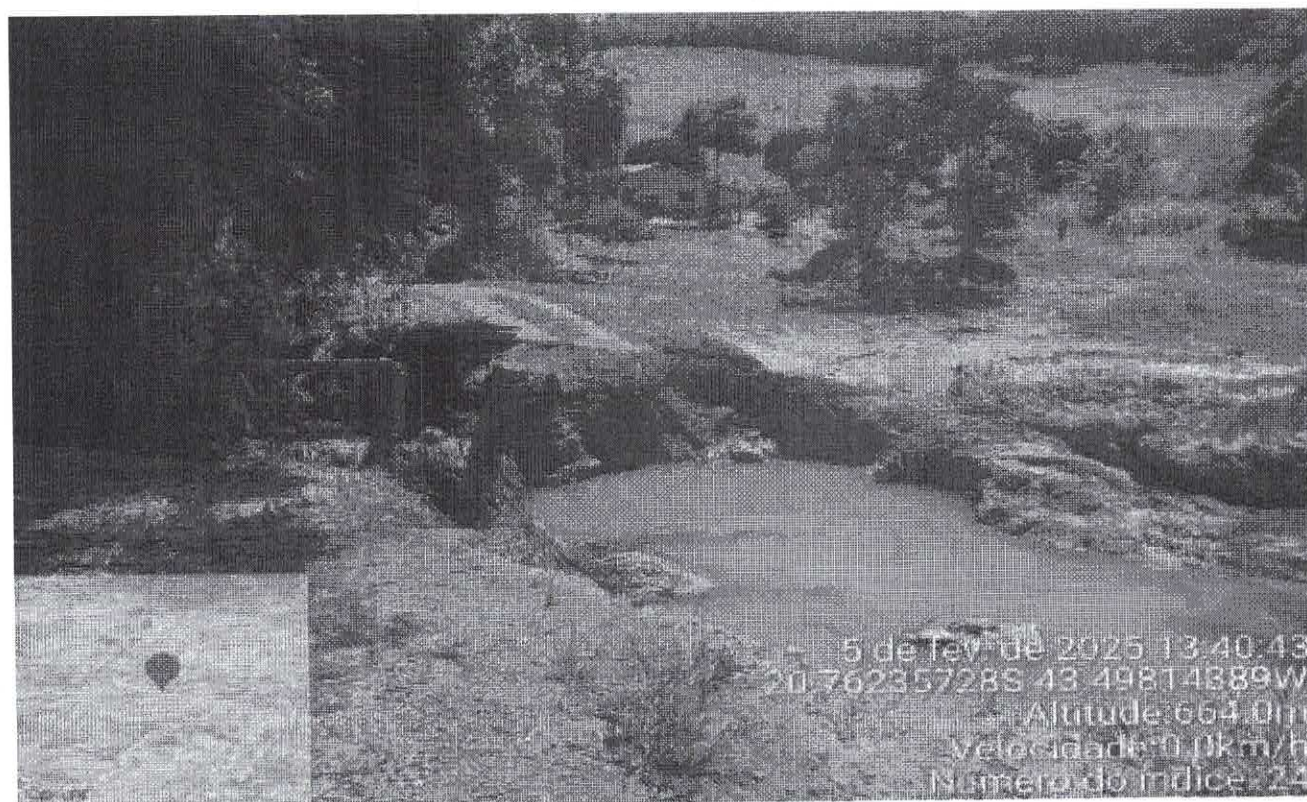
No dia 31 de janeiro, chuva intensa destruiu a ponte, posteriormente no **dia 3 de fevereiro**, após novas chuvas, a estrutura de madeira e seu suporte **foram arrastados pela correnteza** do rio abaixo.

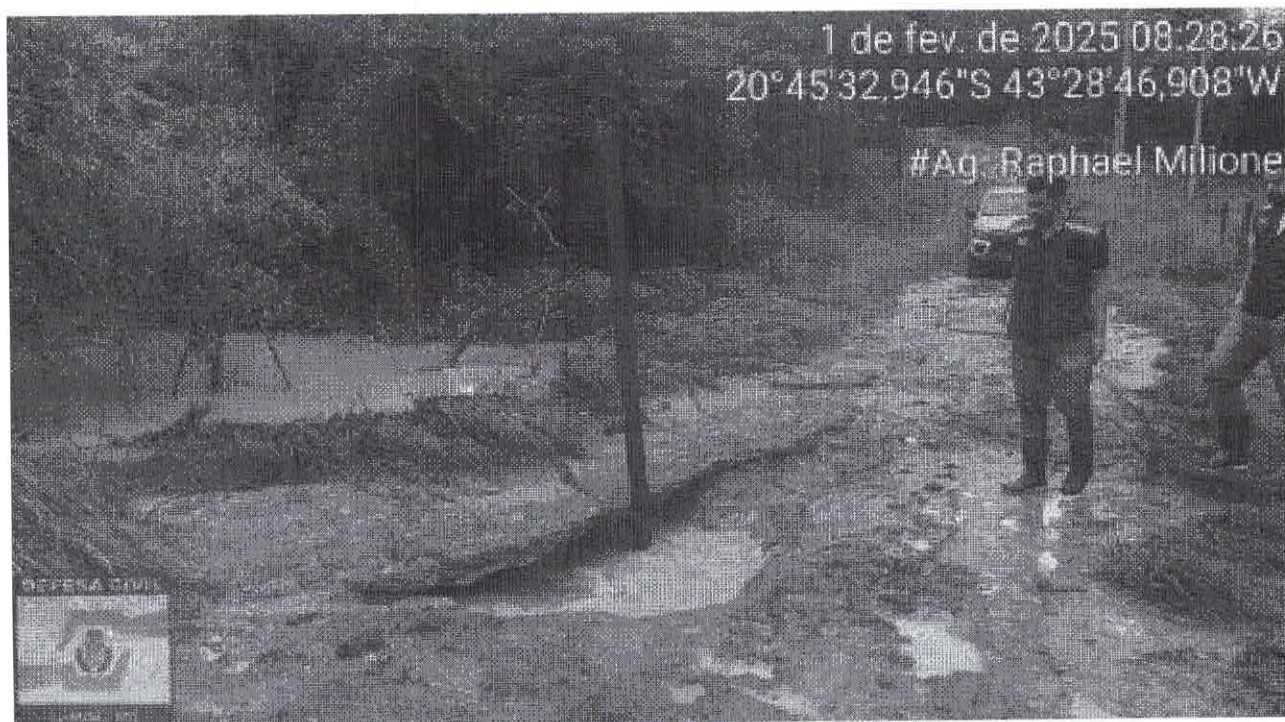
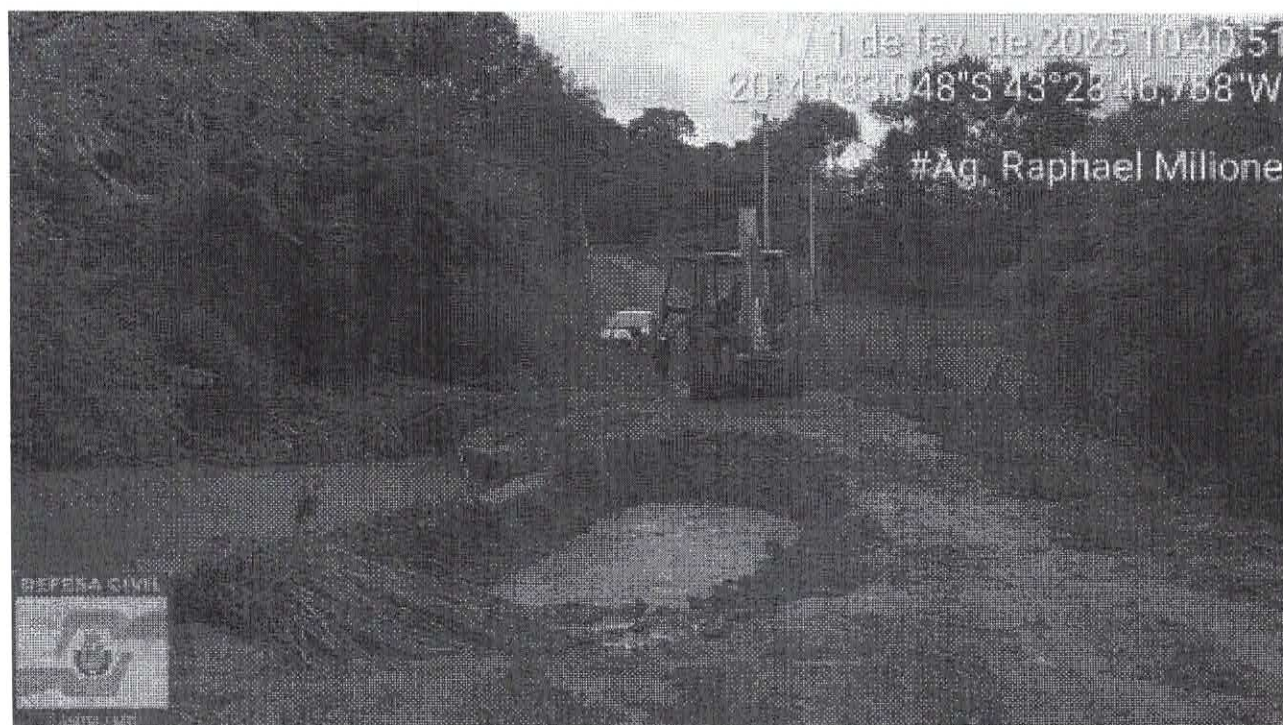
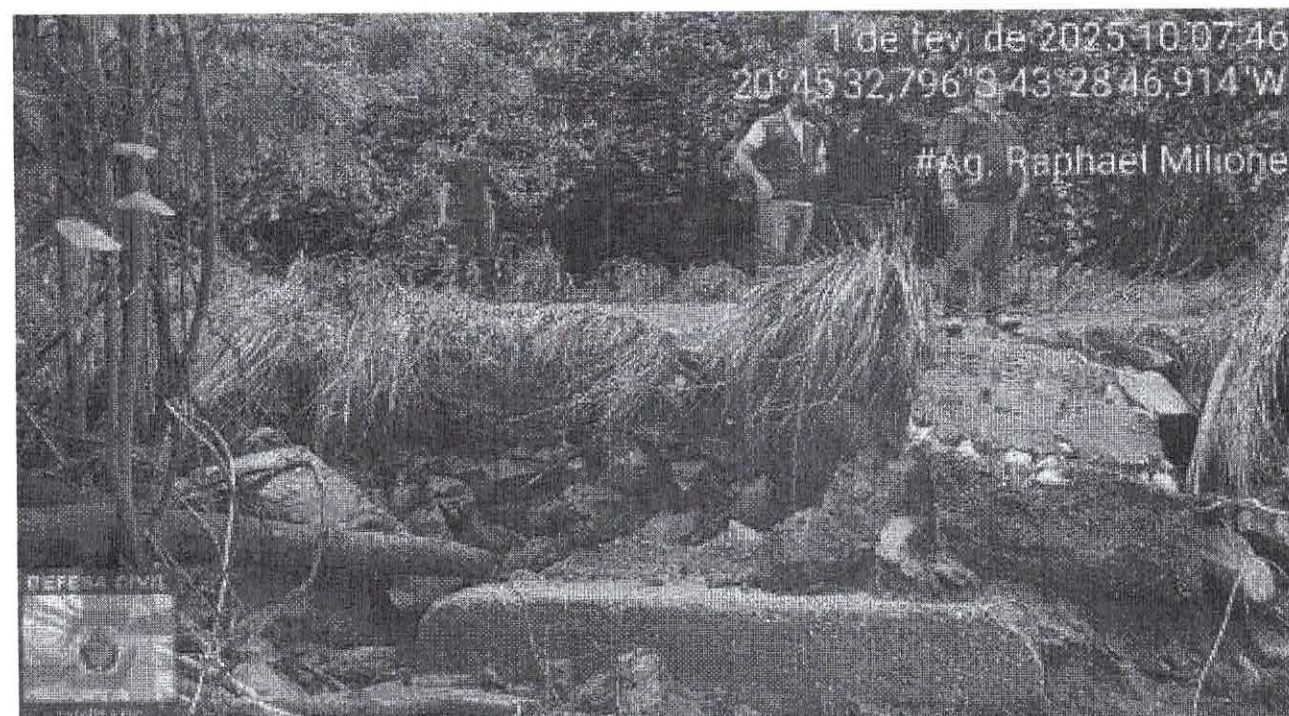
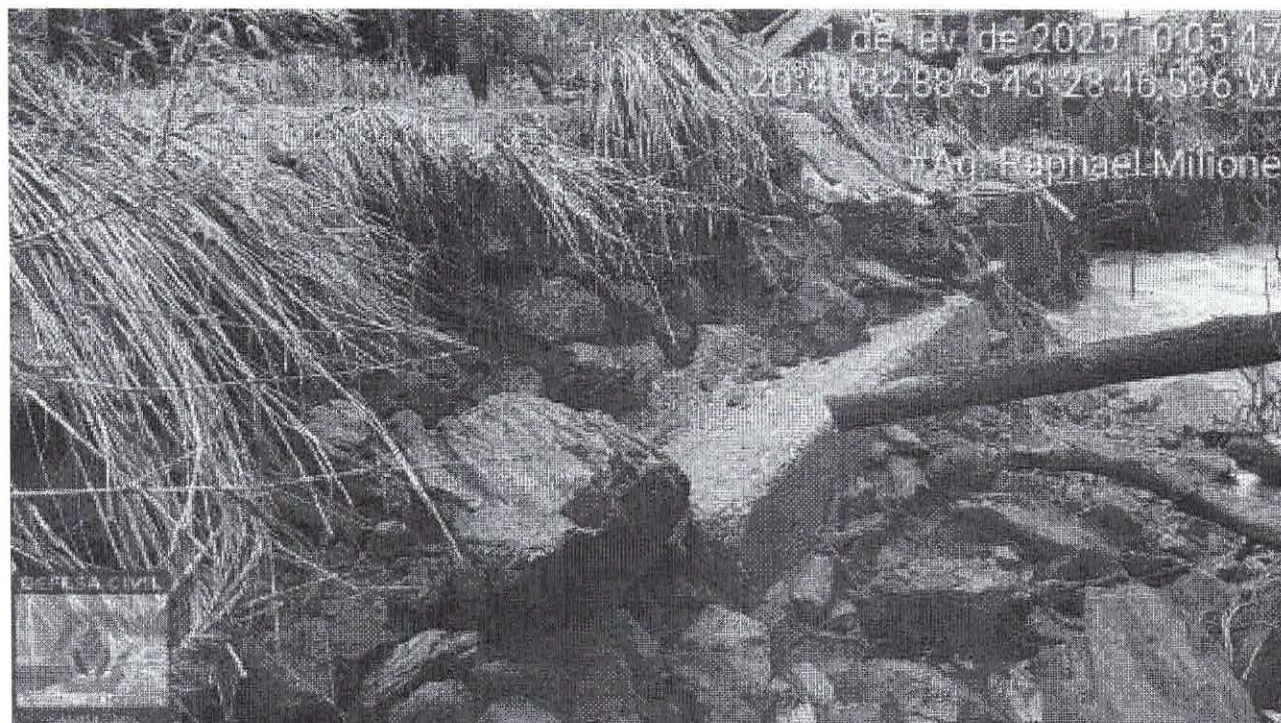
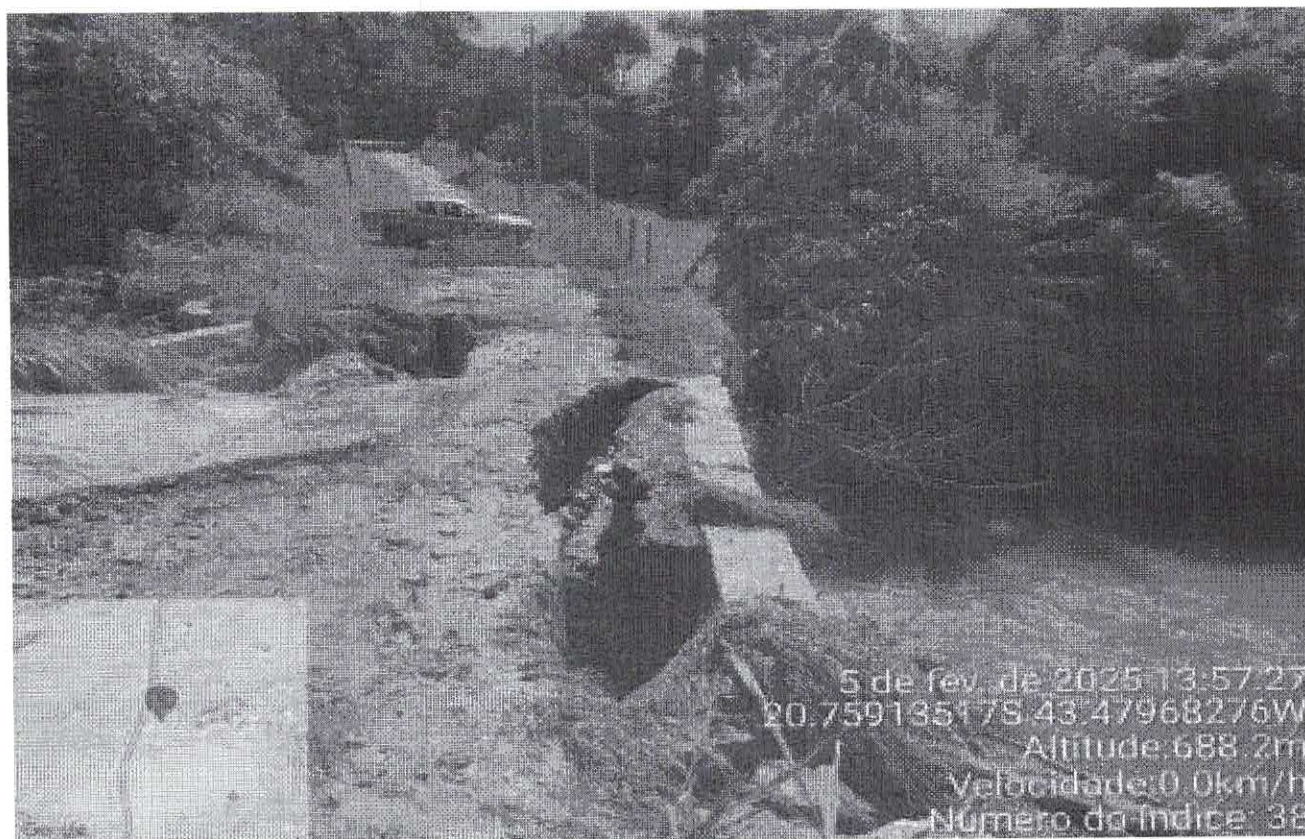
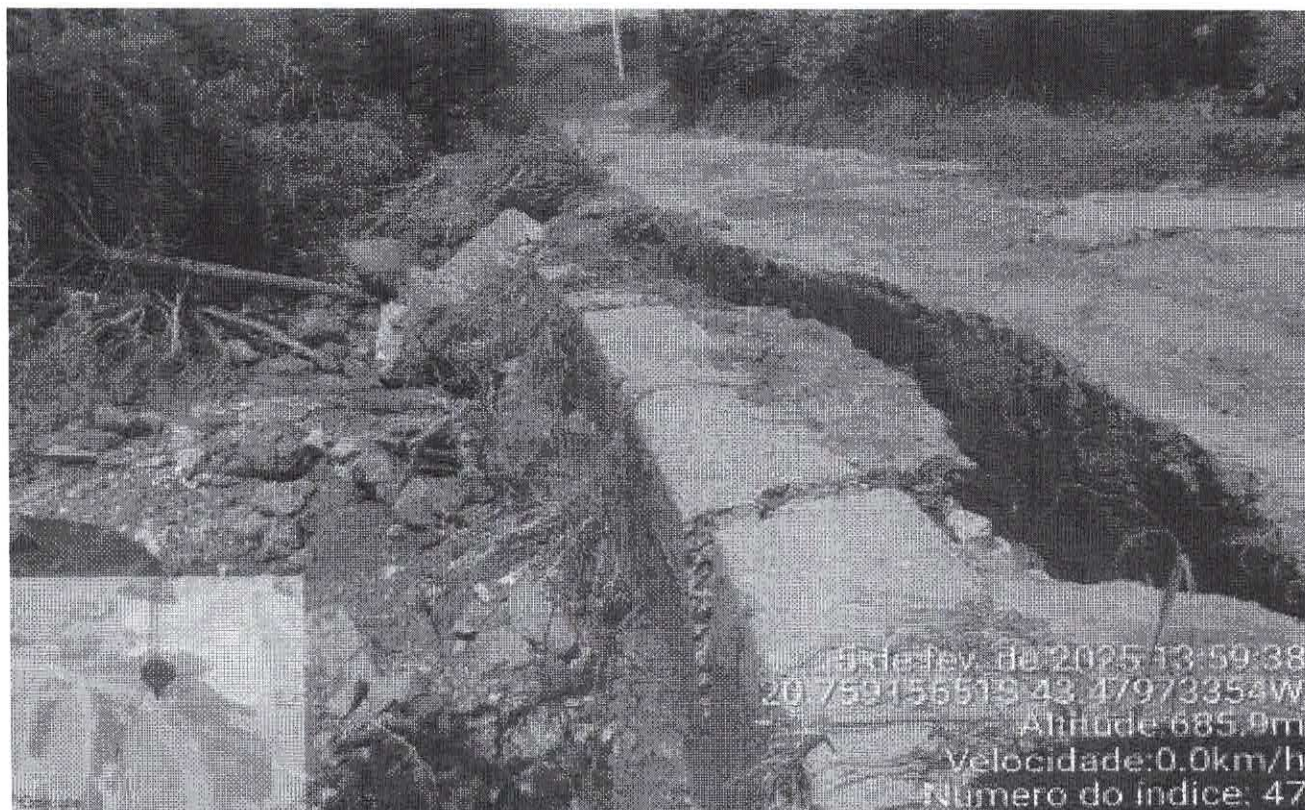
**Situação 03:** Danos estruturais em **encabeçamento** para passagem de veículos (cabeça para contenção de aterro) e deslocamento do manilhamento de passagem de águas, causando a interrupção da passagem de veículos pelo trecho, na comunidade rural **Cafezal**; os danos deixaram a comunidade isolada até o momento.

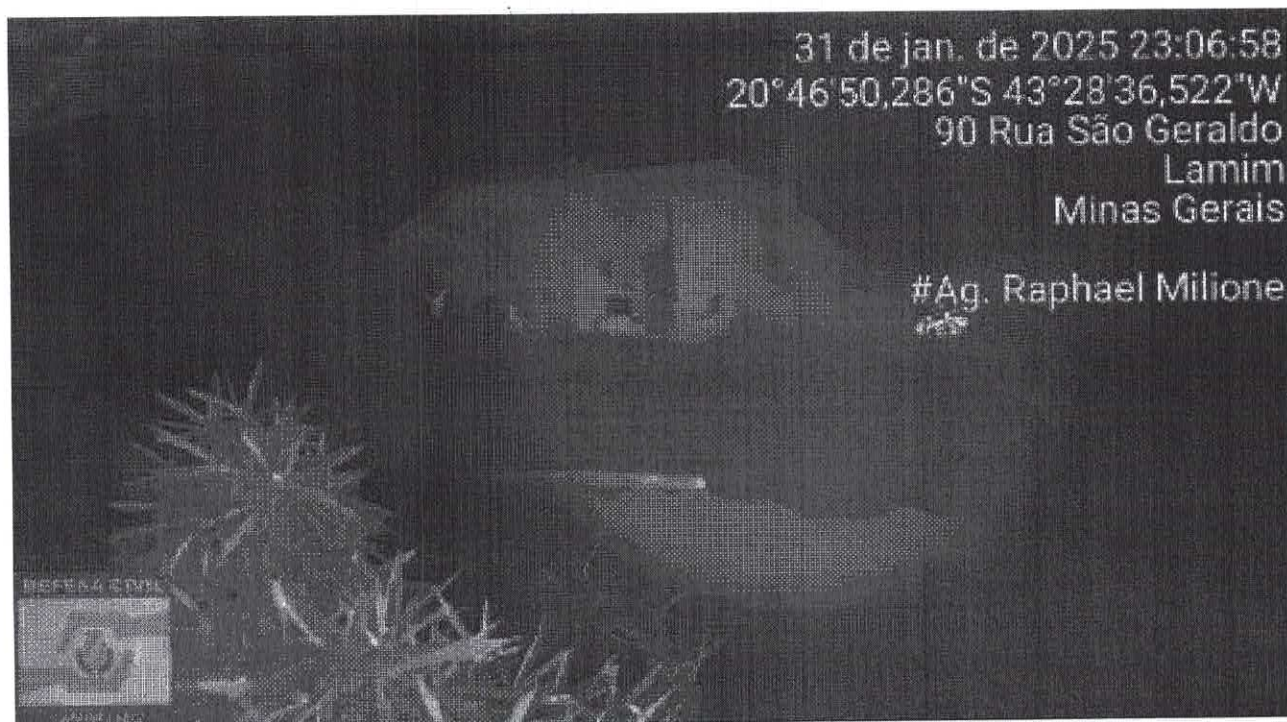
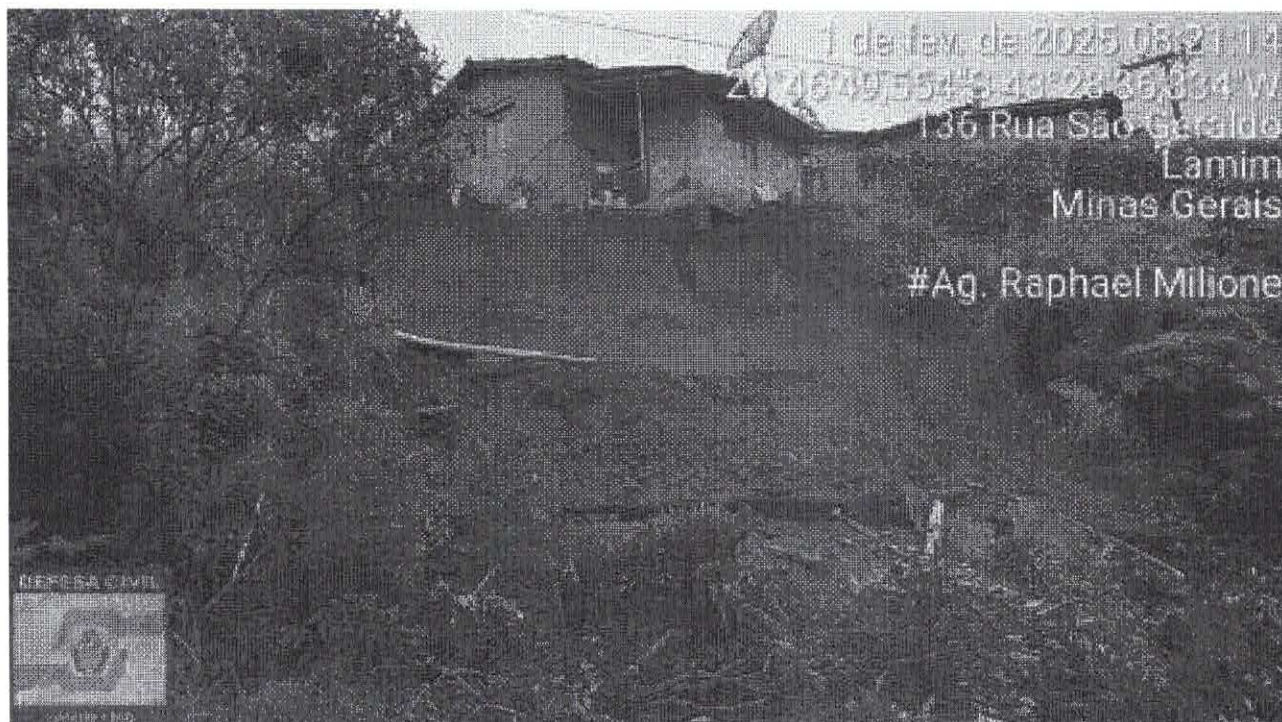
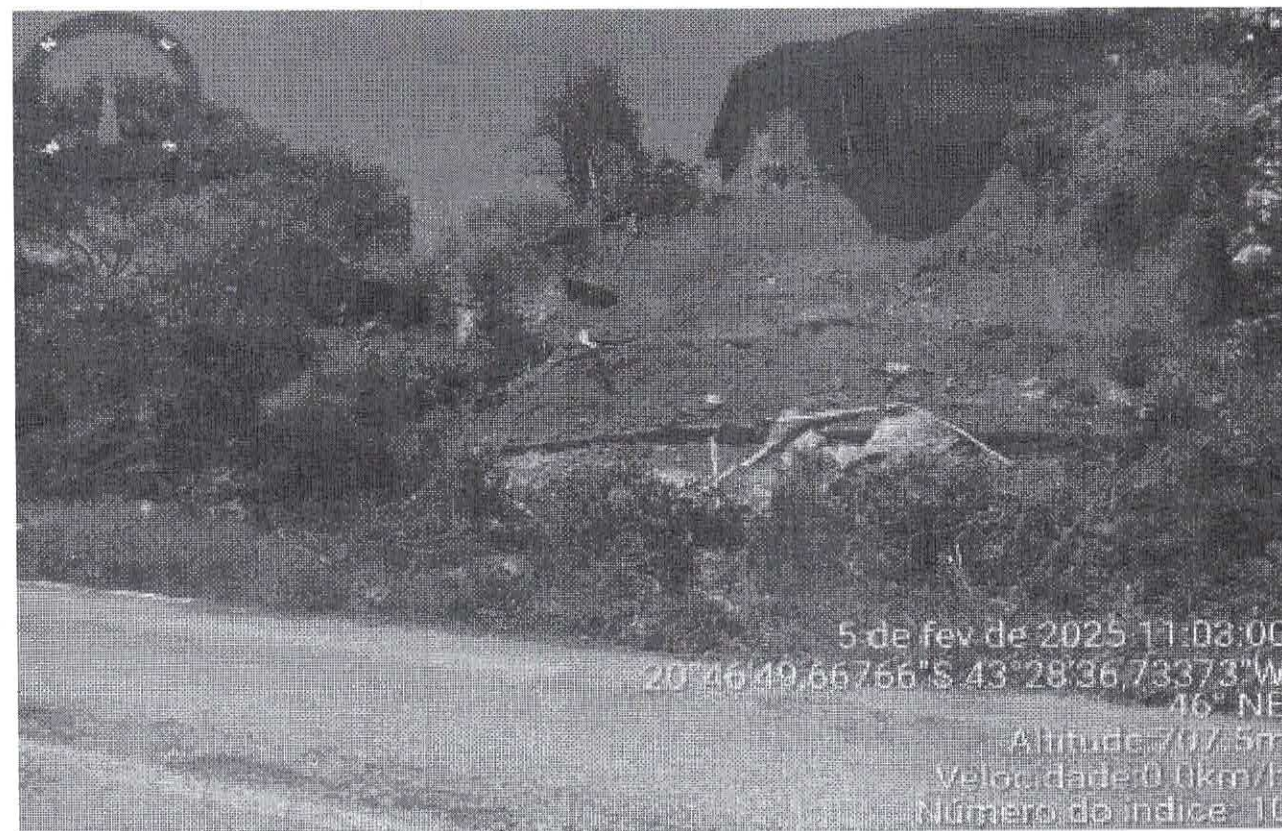
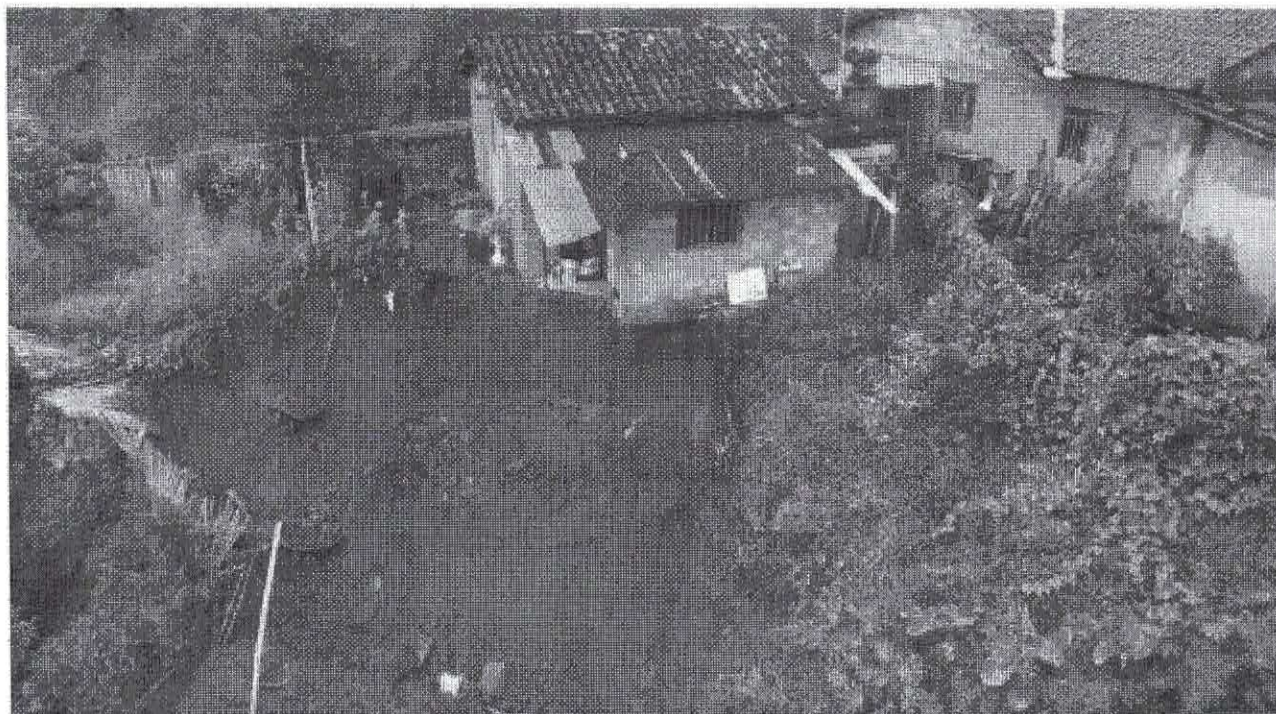
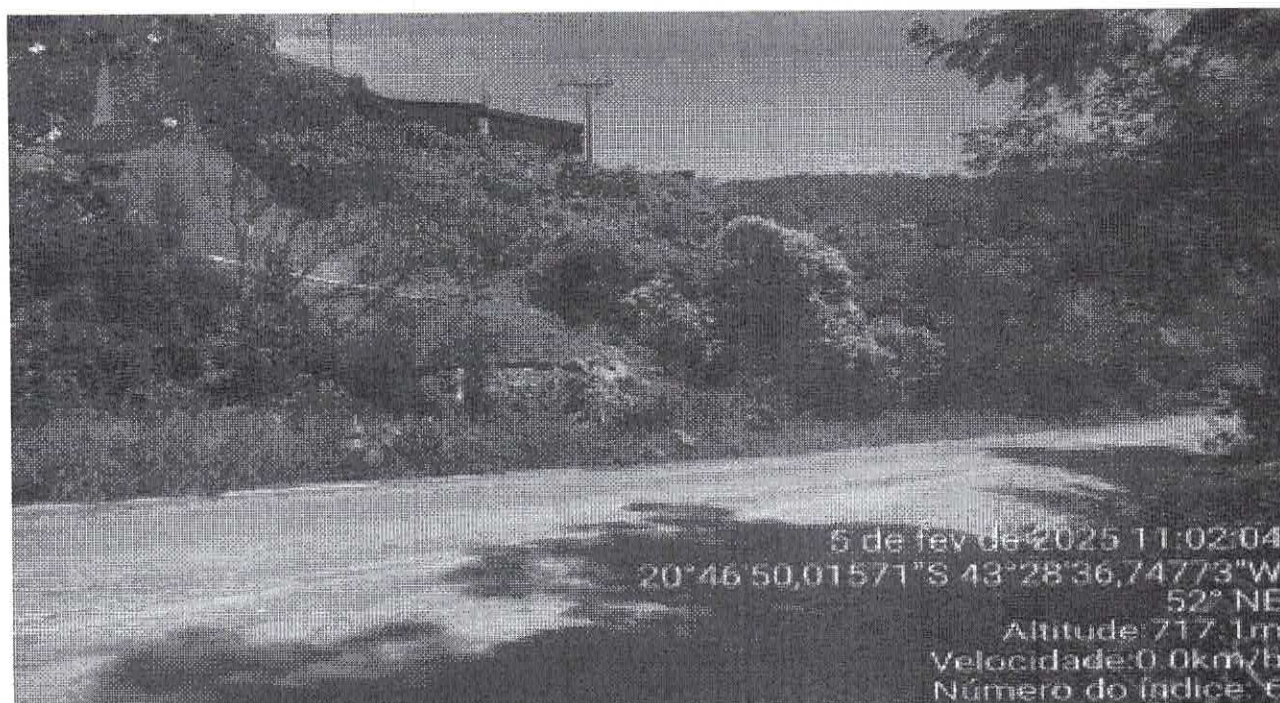
**Situação 04: Desmoronamento de muro de contenção** provocado por escorregamento de massa de terra, localizado na **MG 132** próximo a Rua São Geraldo (área urbana). Uma residência foi afetada e outras com possibilidade de danos posteriores;
