## Formulário de Informações do Desastre - FIDE

PROTOCOLO Nº MG-F-3137908-13214-20250131

| 13214 | Tempestade Local/Convectiva - Chuvas Intensas |

### RELATÓRIO FOTOGRÁFICO - CHUVAS INTENSAS 31/01/2025

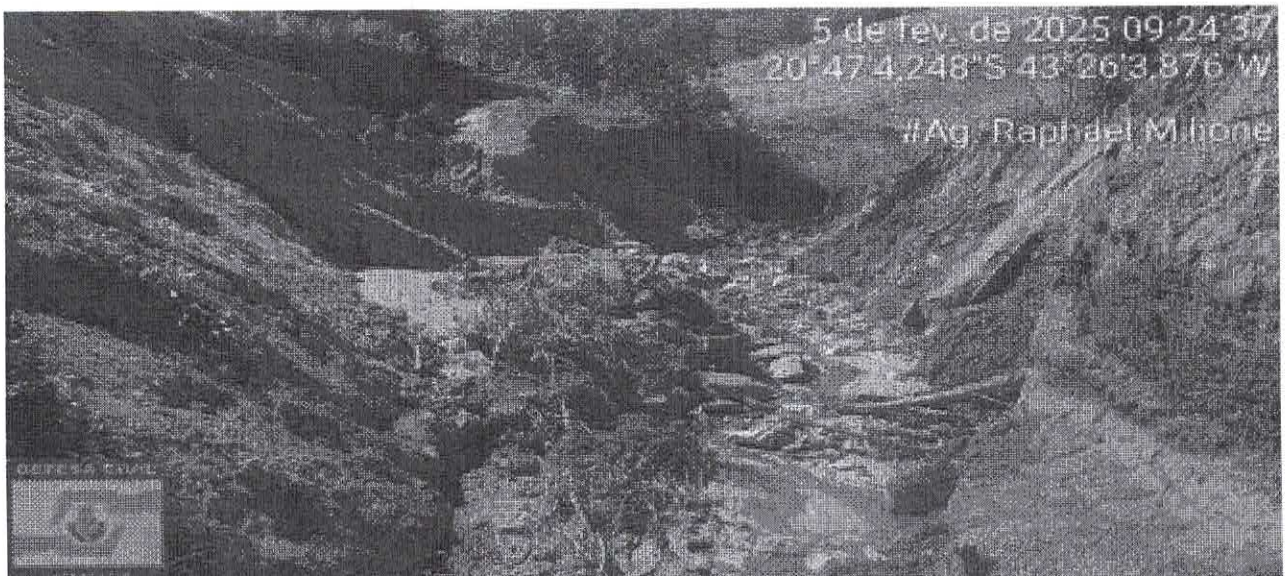
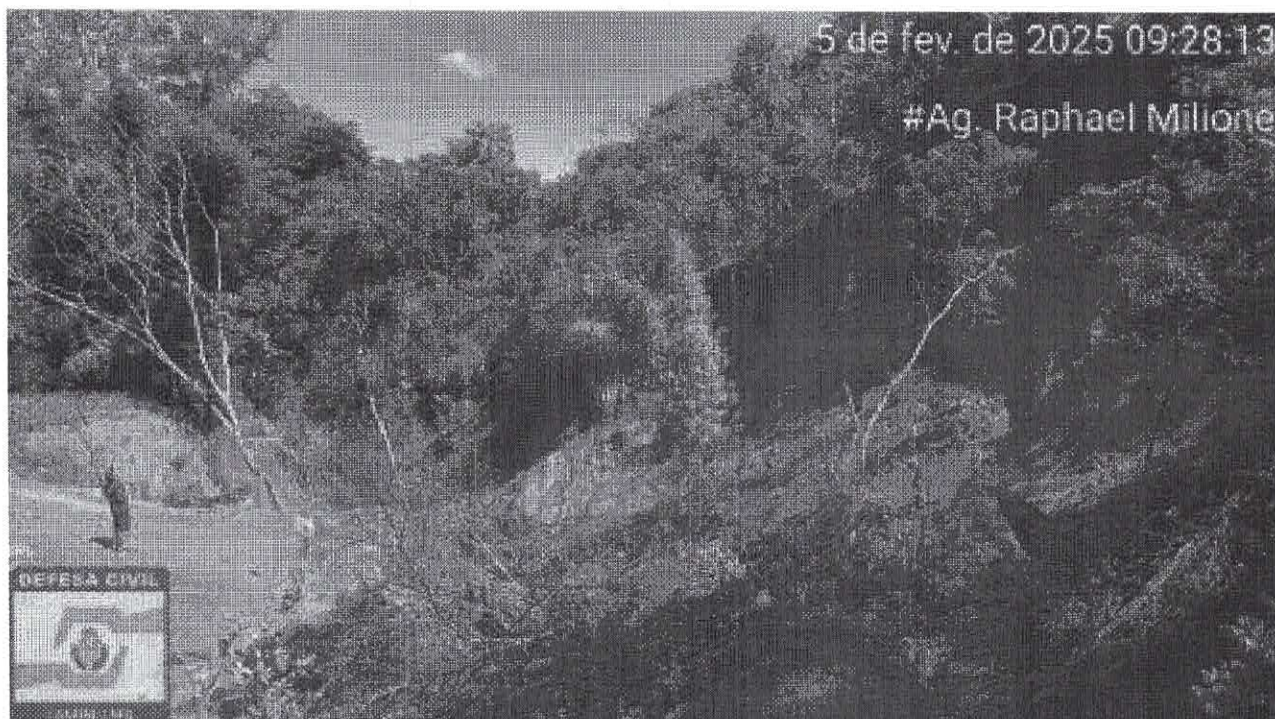
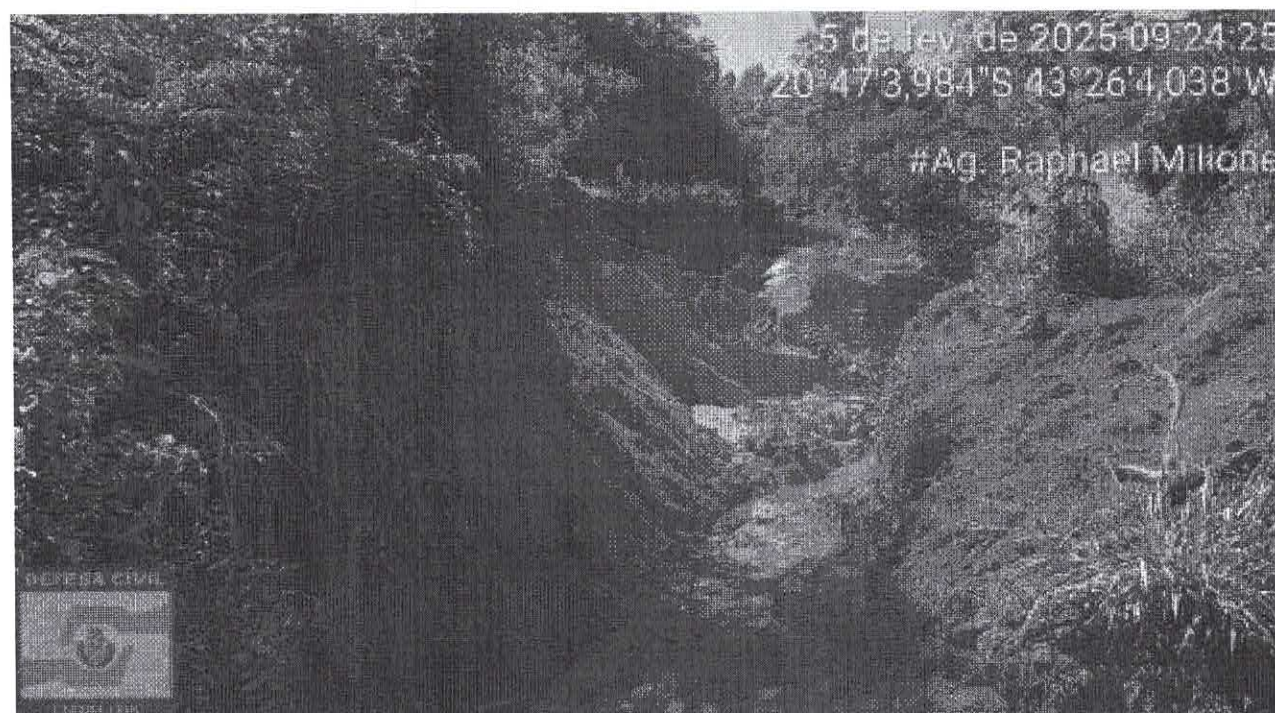
**Situação 05.1 - Erosão (voçoroca) - Comunidade Rural Martins**

**Situação 05: Movimentação de massa** de terra e rompimento de açude, danos foram causados por chuvas intensas no local. Acarretou na piora significativa da **erosão (voçoroca)** no local (área de APP) comunidade rural **Martins**, causou acareamento de material e consequentemente assoreamento do córrego abaixo, atingindo também **Escola Municipal Prefeito Luiz Bartolomeu** com detritos e lama, danificando passagem de veículos com manilhas de residência próxima e obstruiu estrada que liga a comunidade rural à cidade, deixando assim a comunidade isolada.

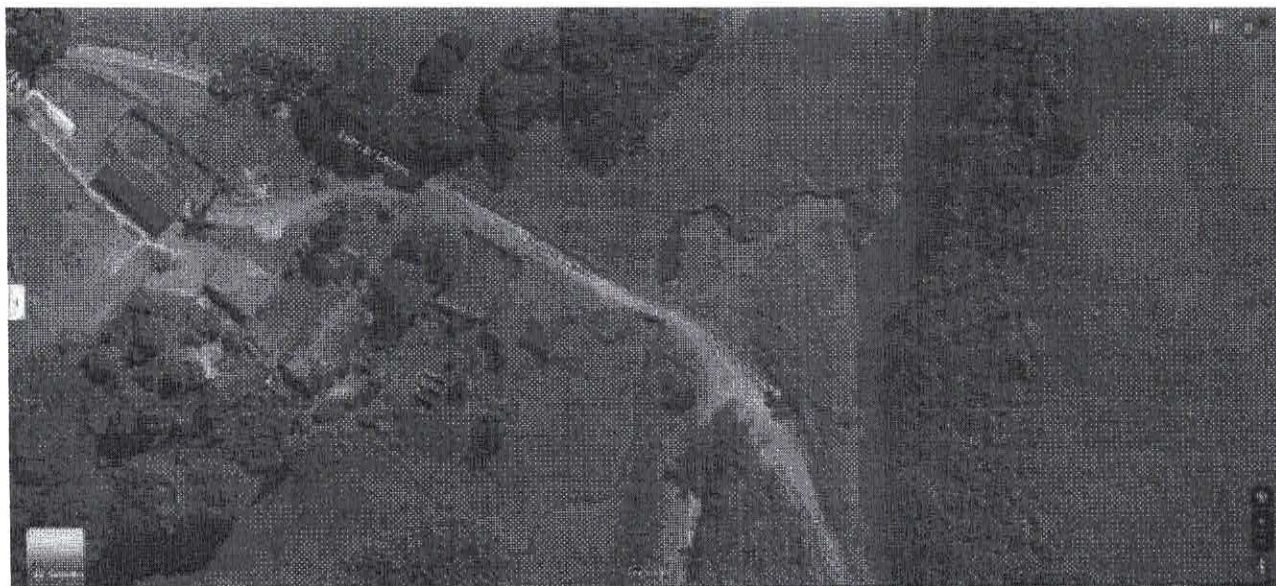
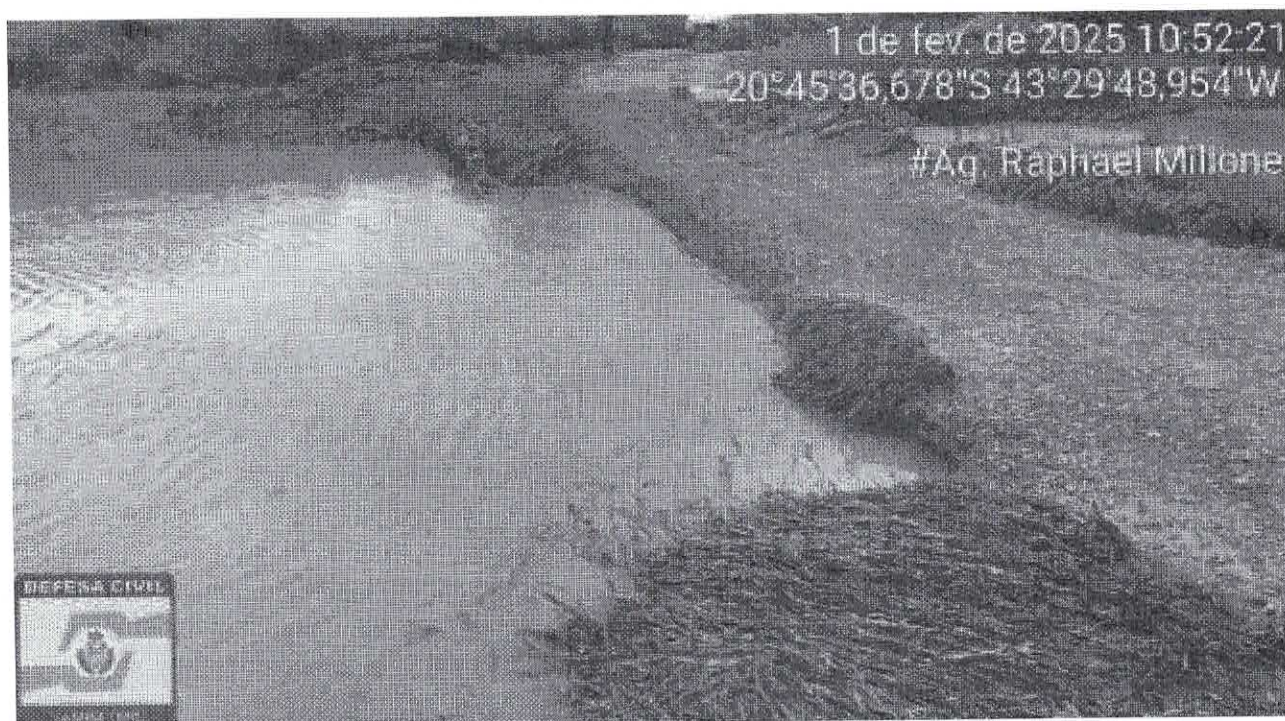
**Situação 06: Danos estruturais** em encabeçamento (contenção do aterro) para passagem de veículos com manilhas, comunidade rural **Pouso Alegre**, cheia do córrego e rio piranga deixou comunidade isolada.

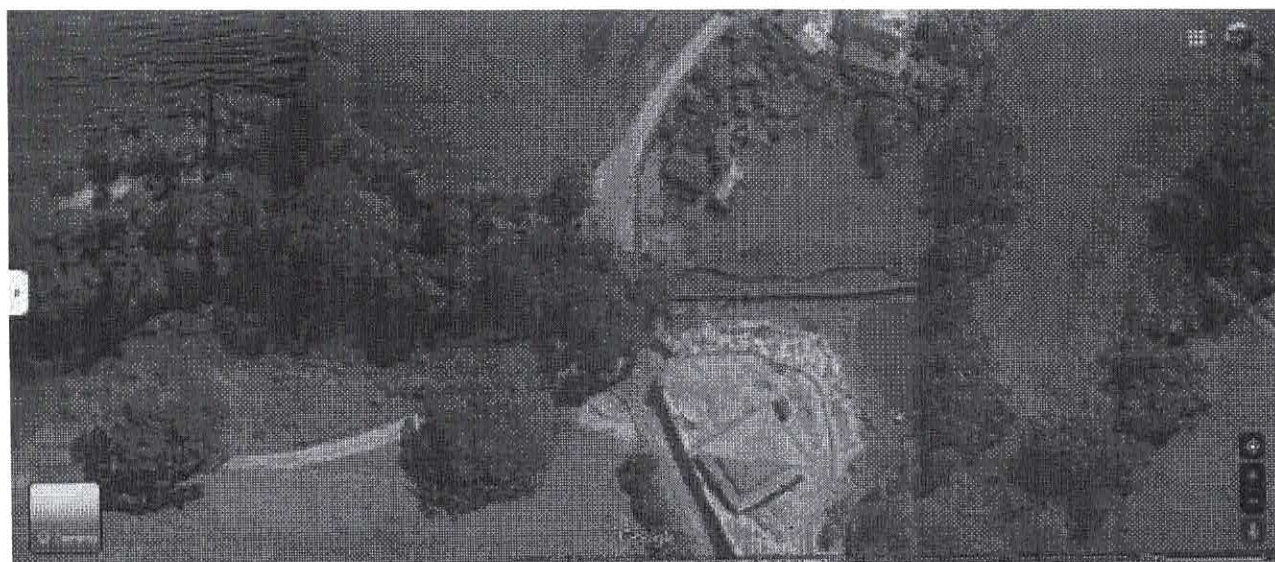
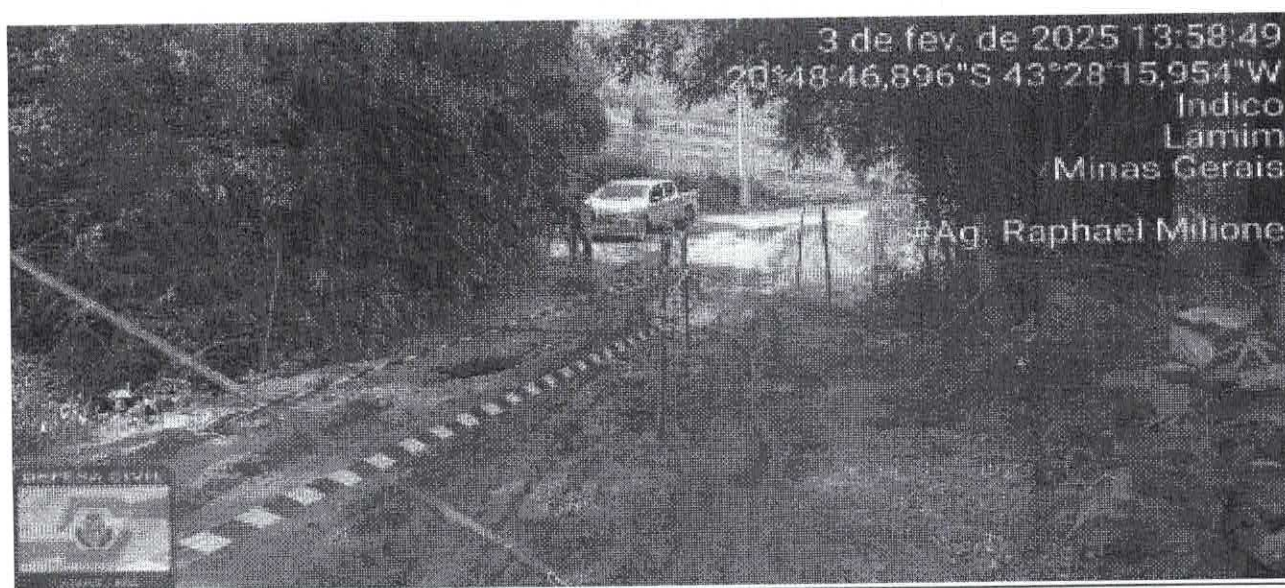
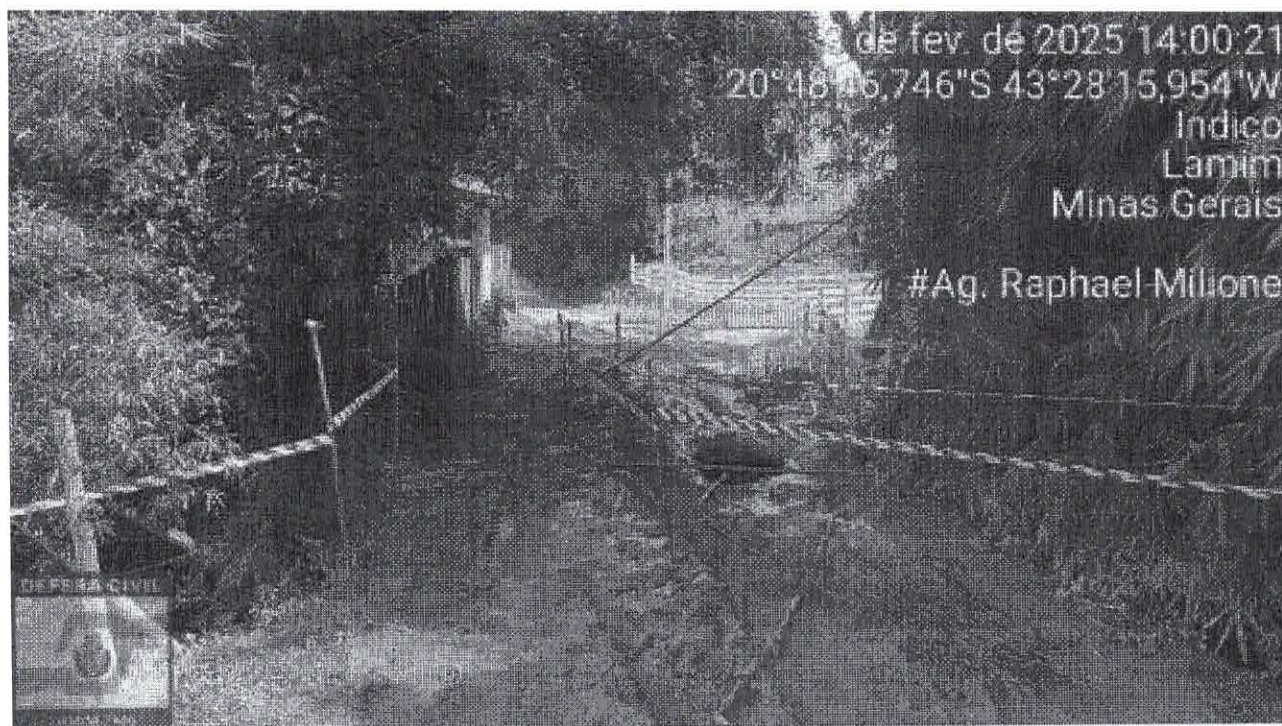
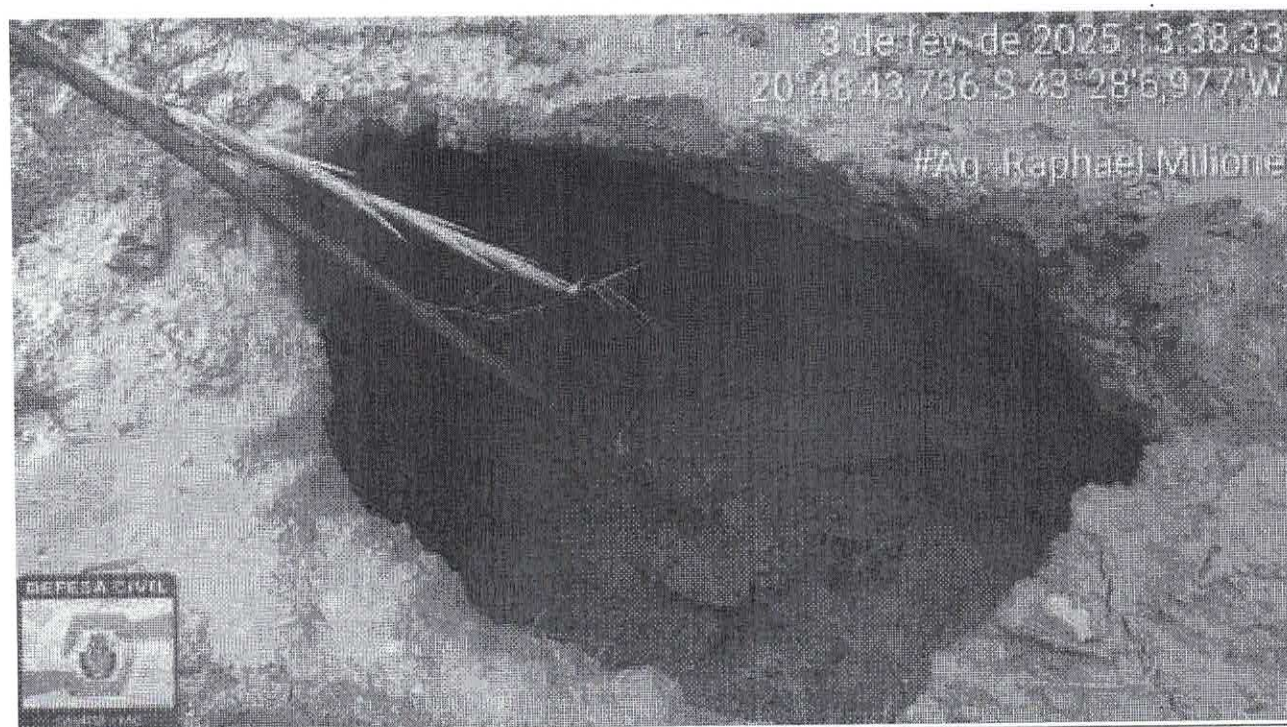
### *Situação 07.1 – Cachoeira*

**Situação 07: Danos em aterro** de passagens de veículos com tubulão metálico interromperam o trânsito de veículos nas comunidades rurais **Cachoeira e Piranguinha**, deixando as comunidades isoladas;

Comunidade rural Cachoeira ficou isolada devido à cratera causada pela chuva em aterro de passagem de veículos.

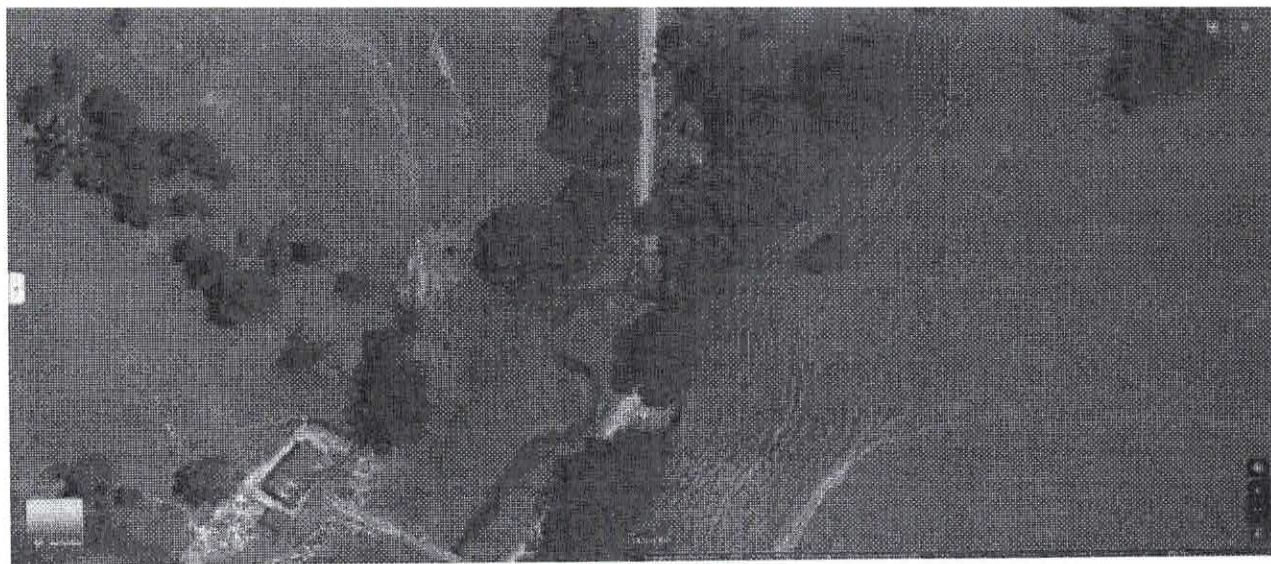
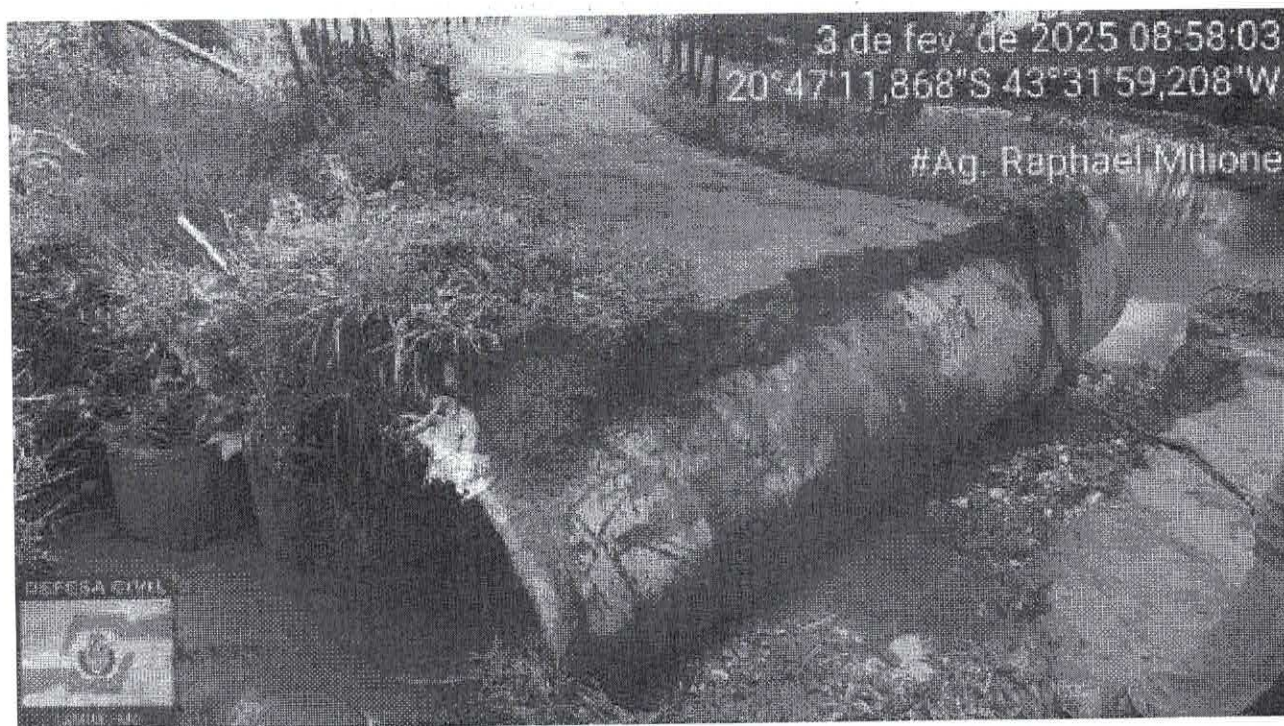
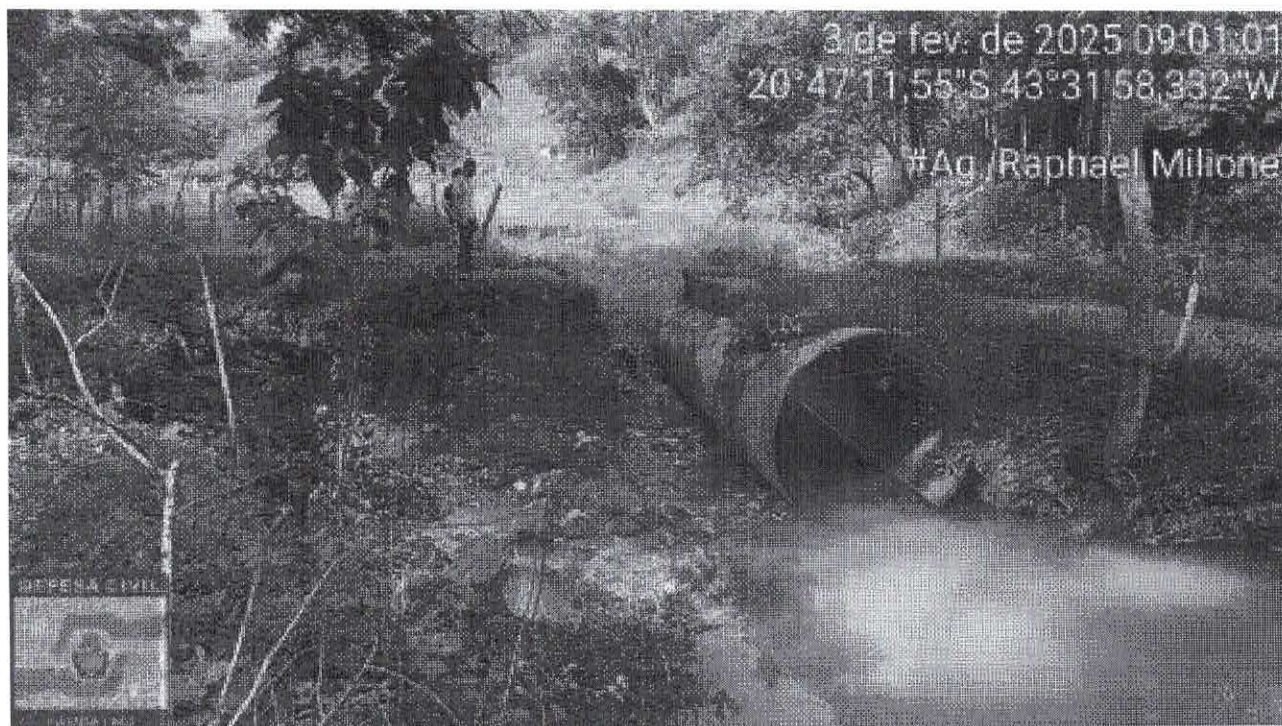
### *Situação 07.2 - Piranguinha:*

Comunidade rural Piranguinha foi afetada por erosão de aterro da passagem de veículos com tubulão metálico, ficando sem tráfego de veículos na localidade.

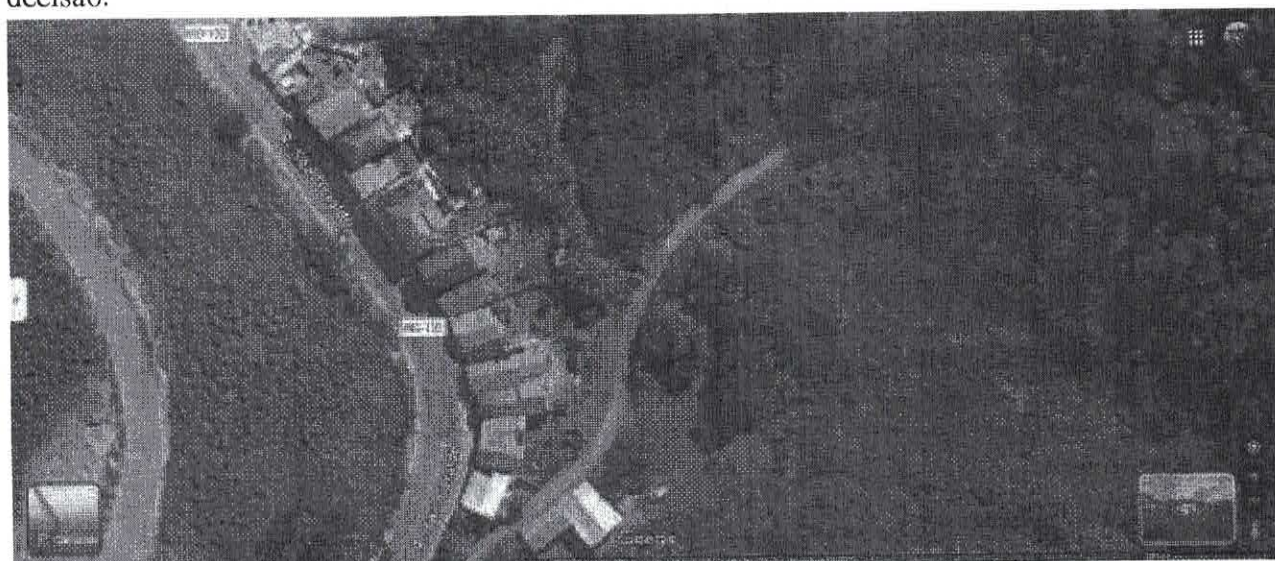
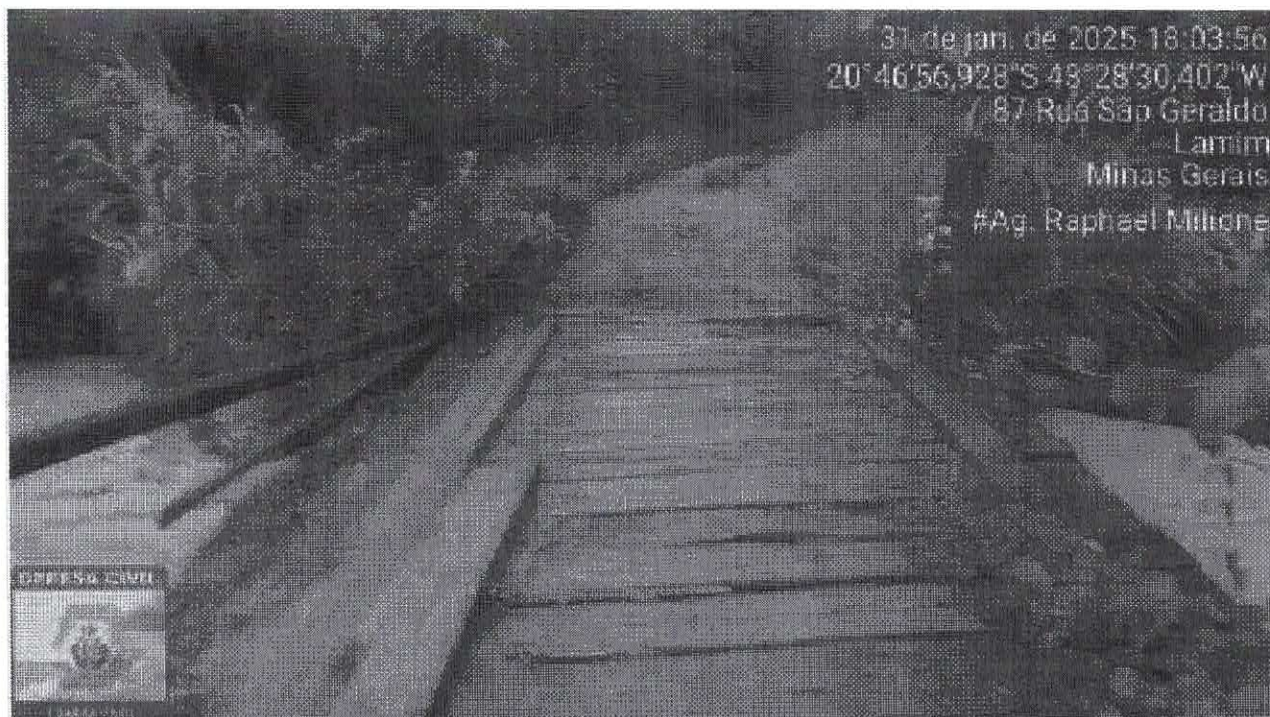
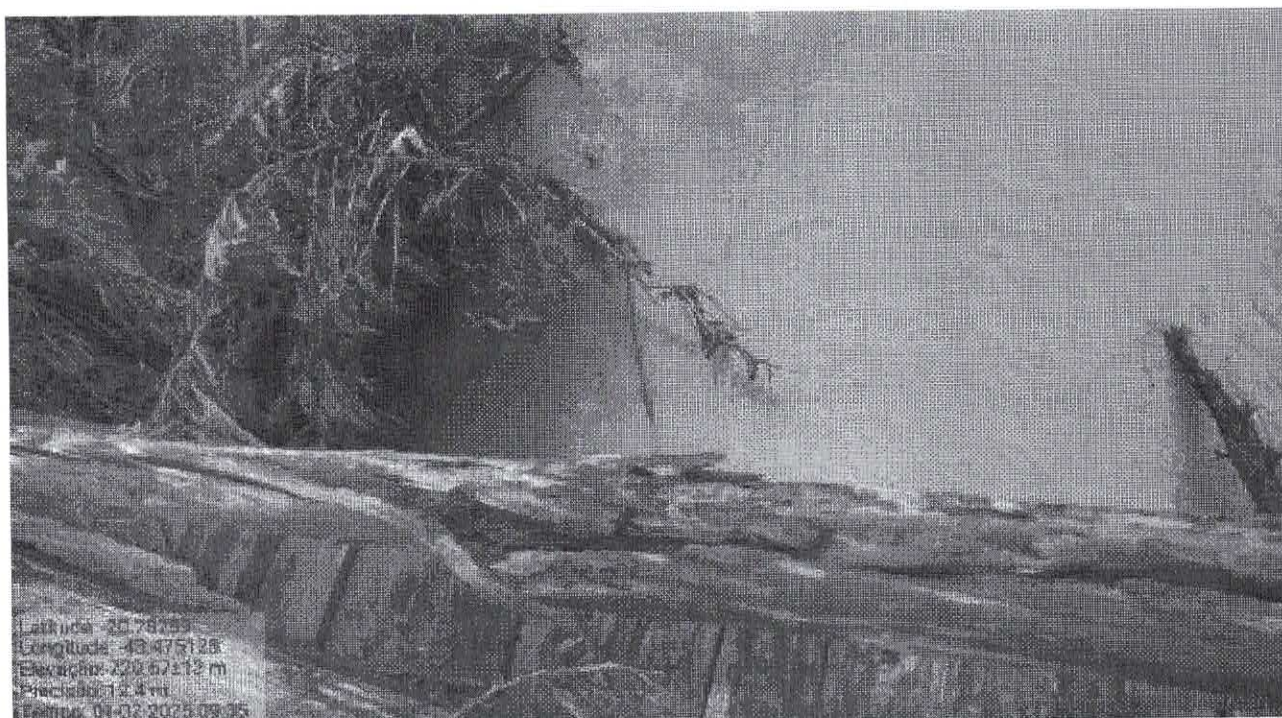
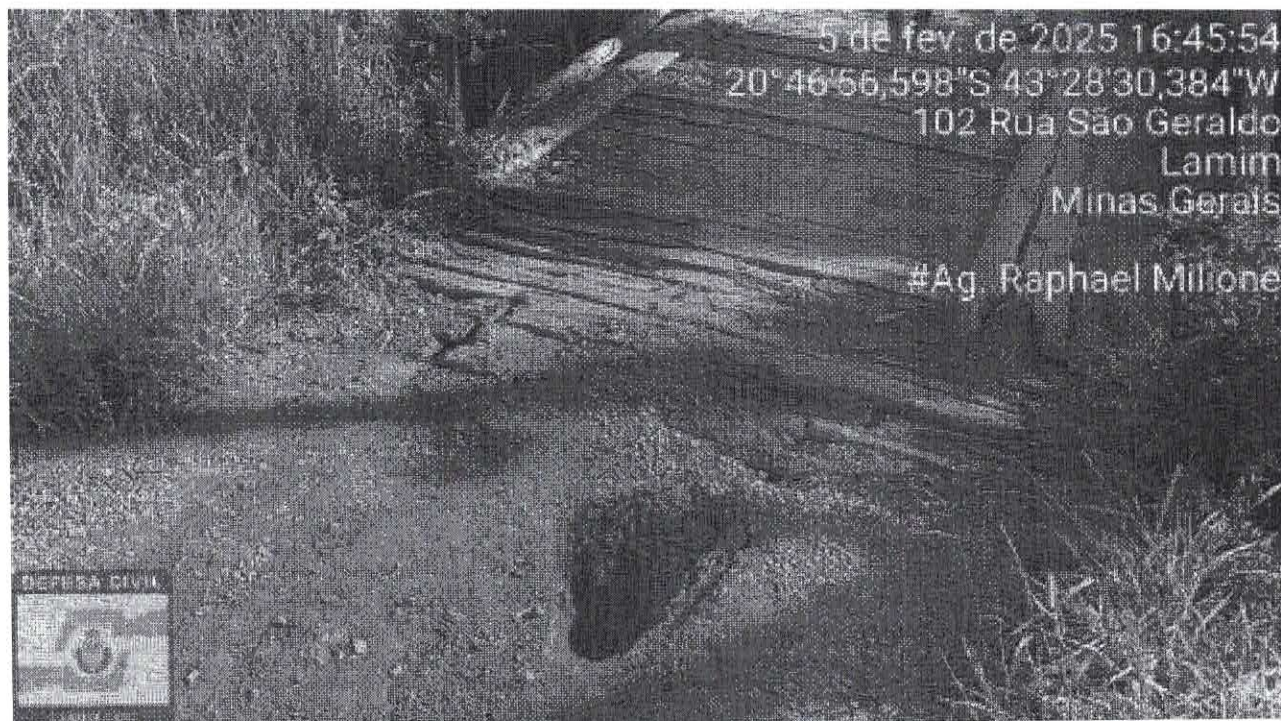
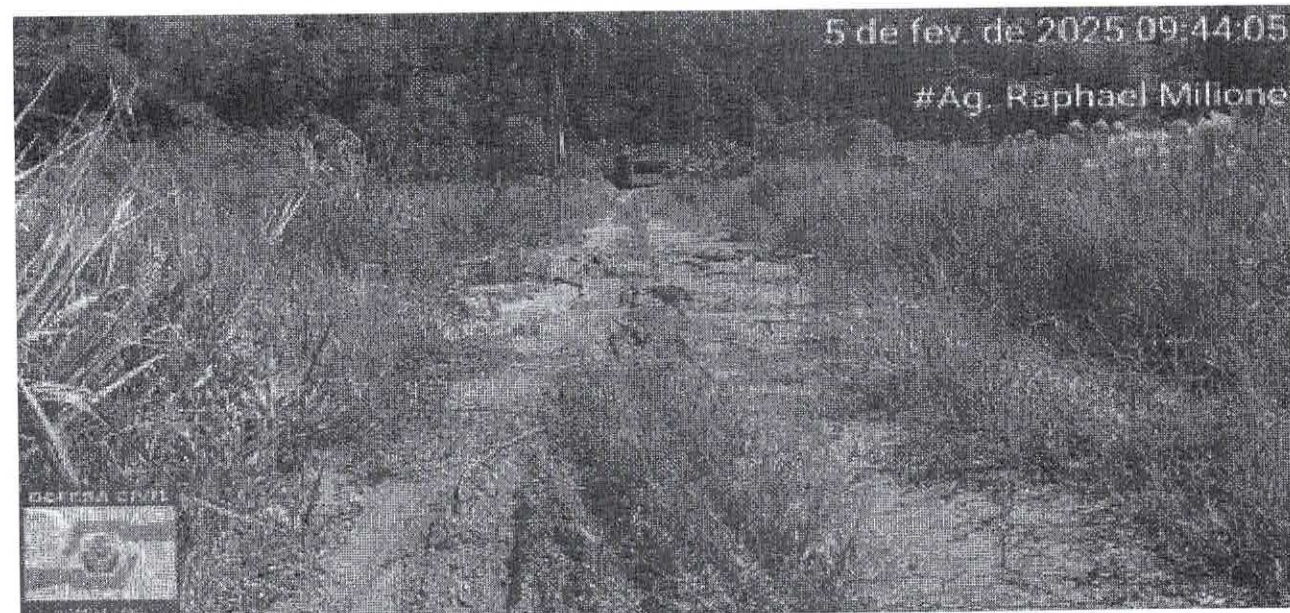
**Situação 08:** Ponte de madeira sob o Ribeirão Lamim, localizada próximo à Rua São Geraldo - Urbana, utilizada como principal acesso à comunidade rural **Manga**. Foi interditada com possibilidade de danos estruturais; a cheia do ribeirão e sua idade construtiva contribuíram para tal decisão.

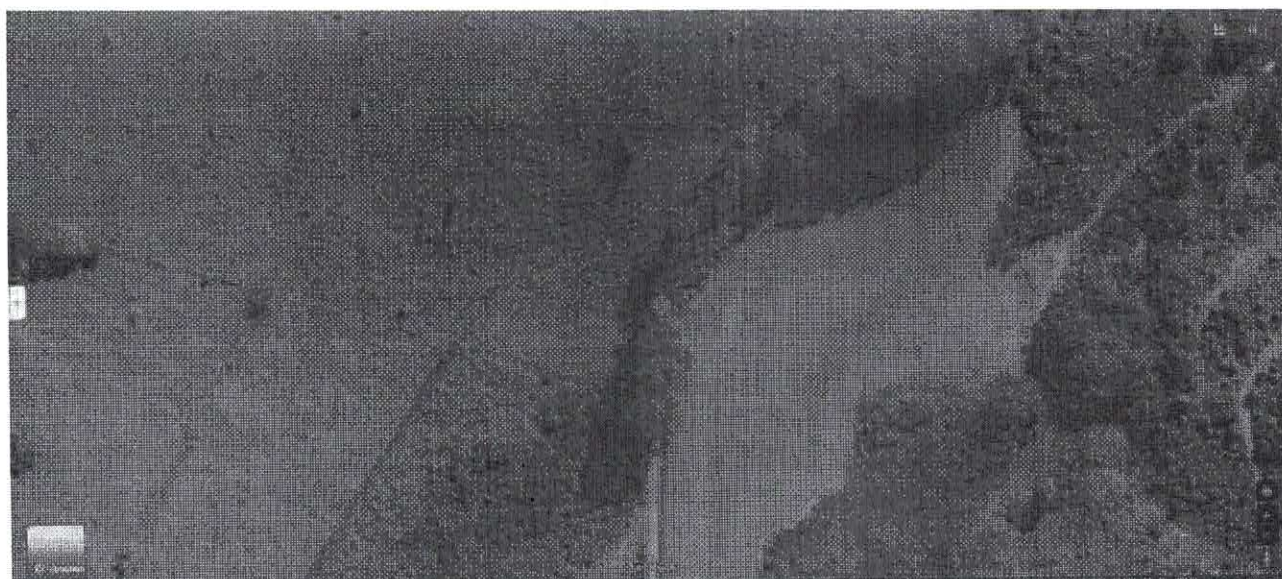
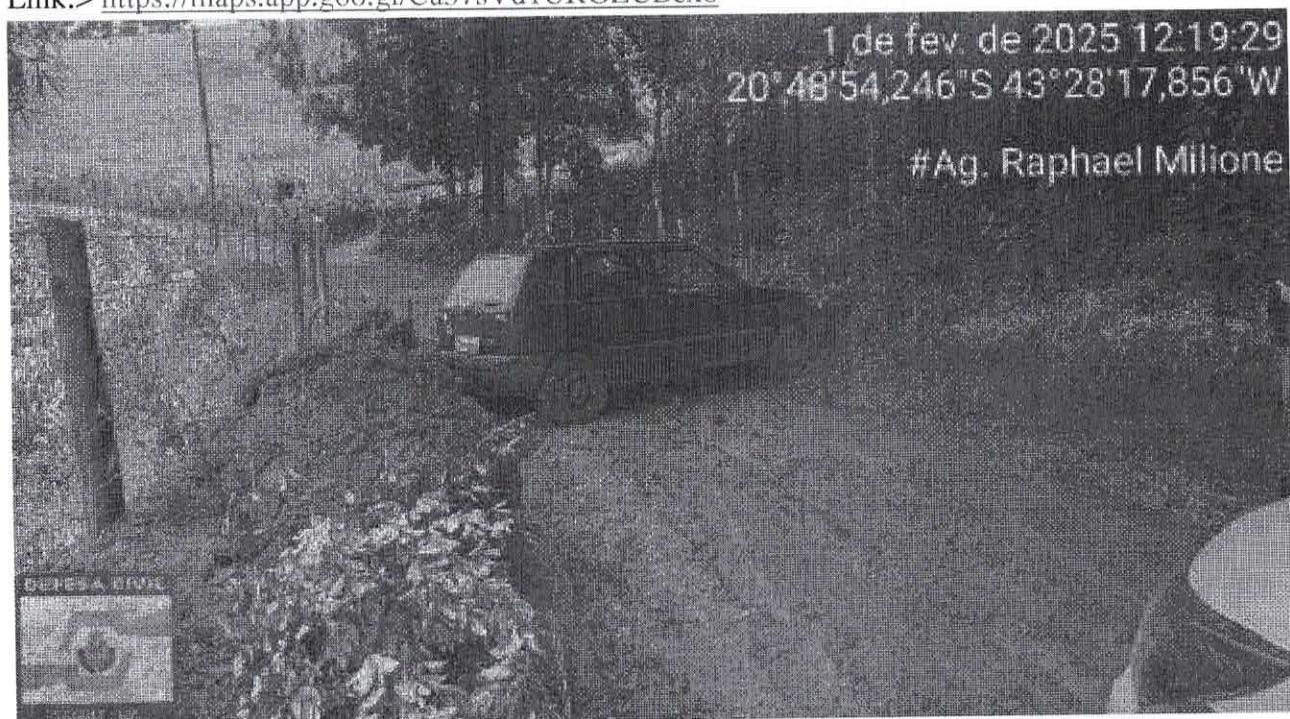
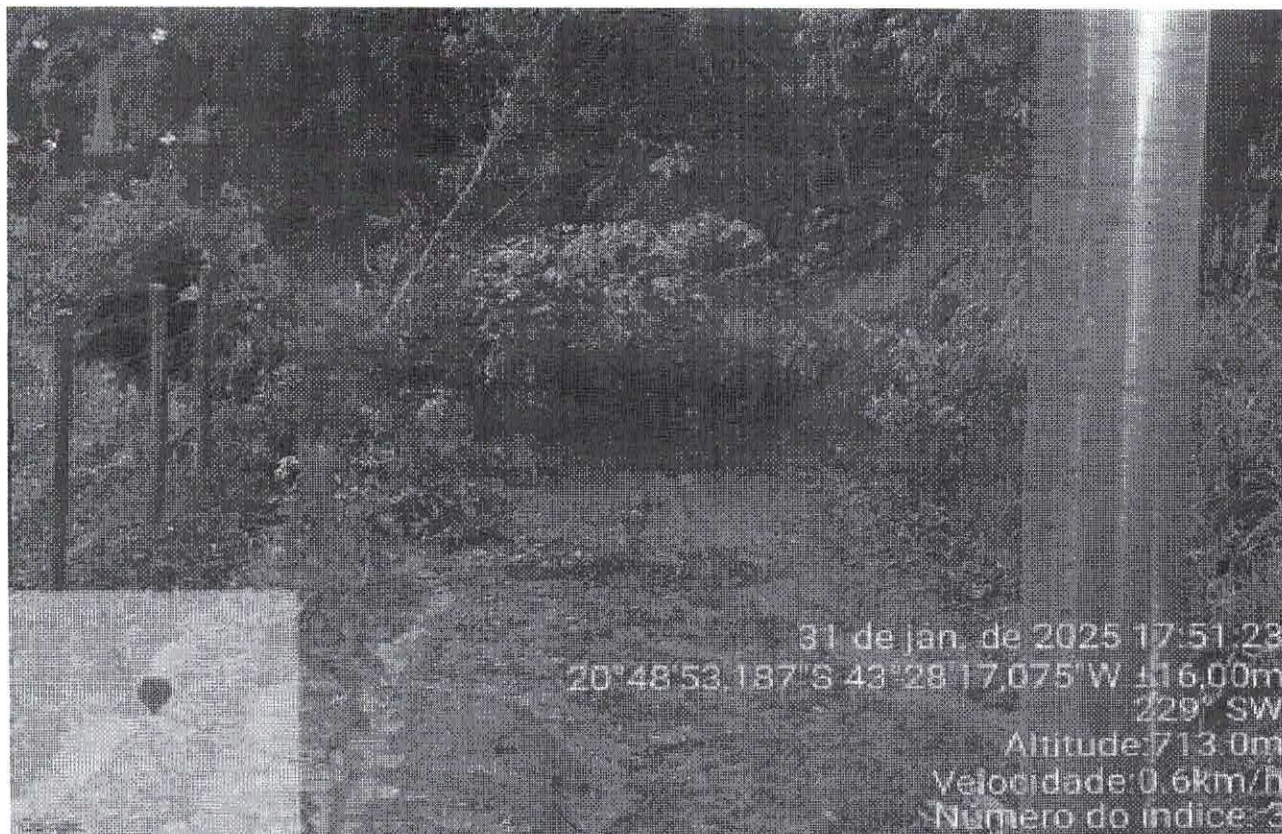
*Situação 09.1* – comunidade rural **Cachoeira**:

**Situação 09:** Município encontrasse com **estradas vicinais** atingidas por movimentação de massa de terra, tombamento de arvores, alagamento e enxurrada com carregamento vegetação, causou obstrução e bloqueio de vias. Deixando isoladas totalmente ou parcialmente as comunidades rurais: **Cachoeira, Córrego Fundo, Retiro, Fraqueza, Santo Antônio, Pouso Alegre, Vassouras, Barroso, Manga e Outras**, tendo em vista que as possíveis vias de acesso a cede do município foram afetadas. Quebra, Chagas, e Rezende são um exemplo, ficaram com condições precárias para chegar a cede do município.

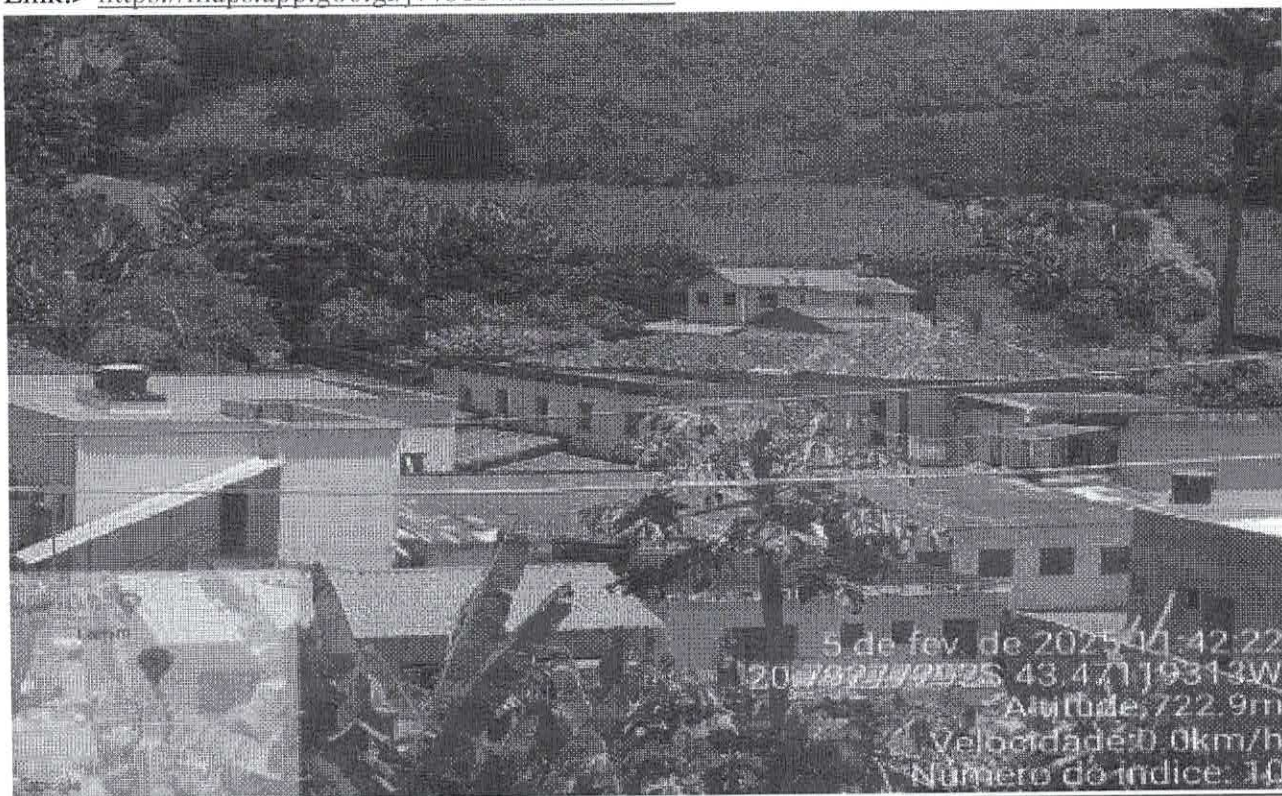
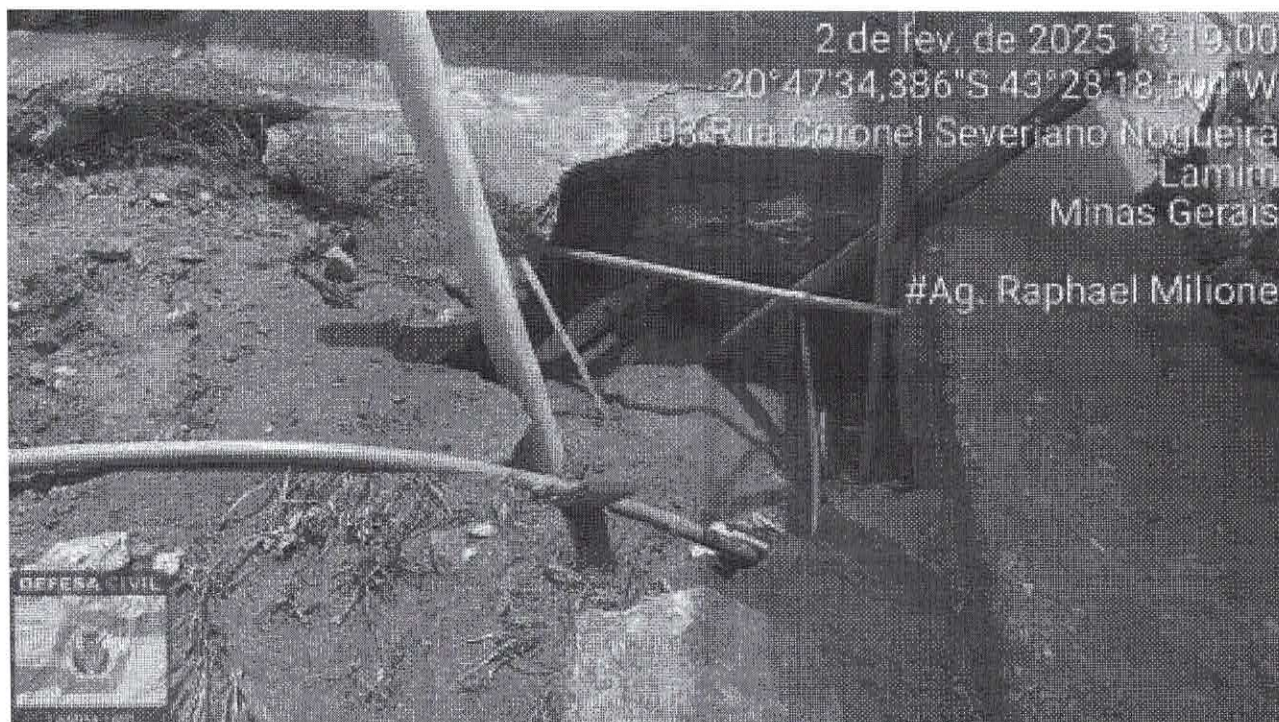
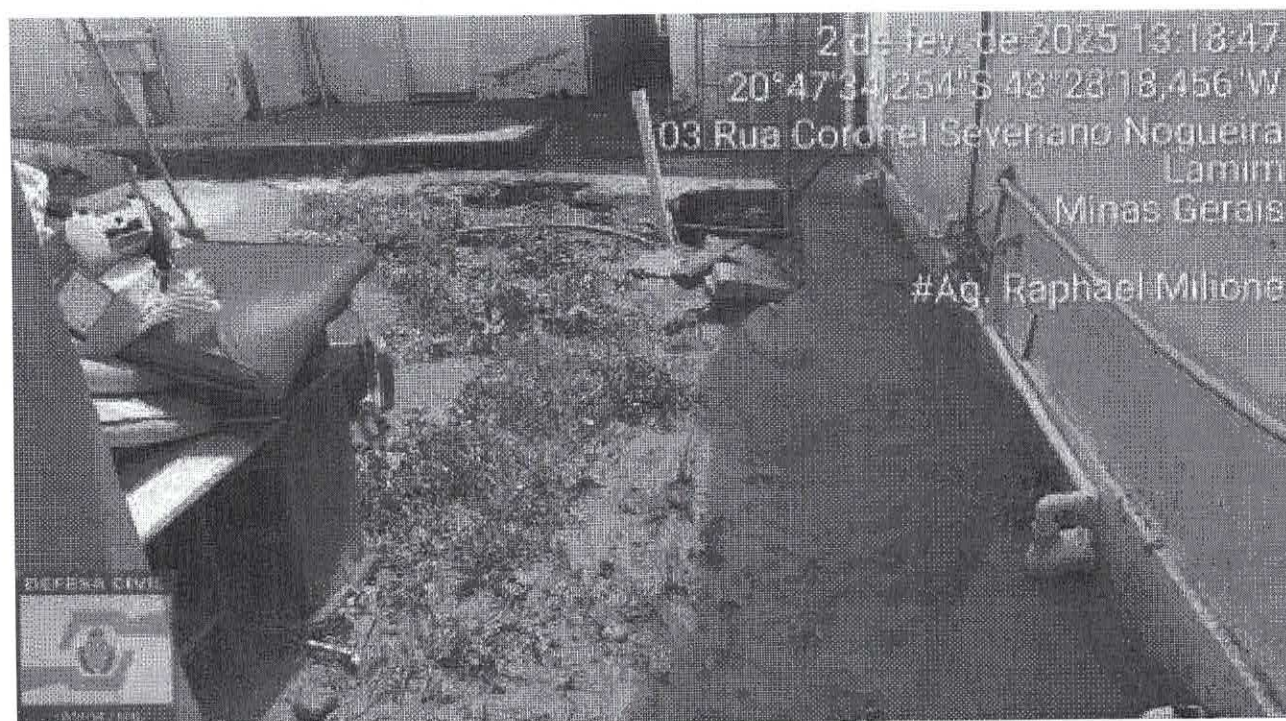
**Situação 10:** Piora significativa nos **telhados** do **Hospital Municipal** Divino Espírito Santo e da **Unidade Básica de Saúde** Ver. José Camilo Nogueira, situação crítica. **Rua Coronel Severiano Nogueira – Urbano.** Os telhados, já danificados, foram ainda mais afetados pelas chuvas intensas do dia 31, expondo pacientes a condições insalubres. Além disso, um buraco se abriu ao lado do Hospital devido a problemas no sistema de drenagem das águas pluviais, com manilhas de concreto danificadas.

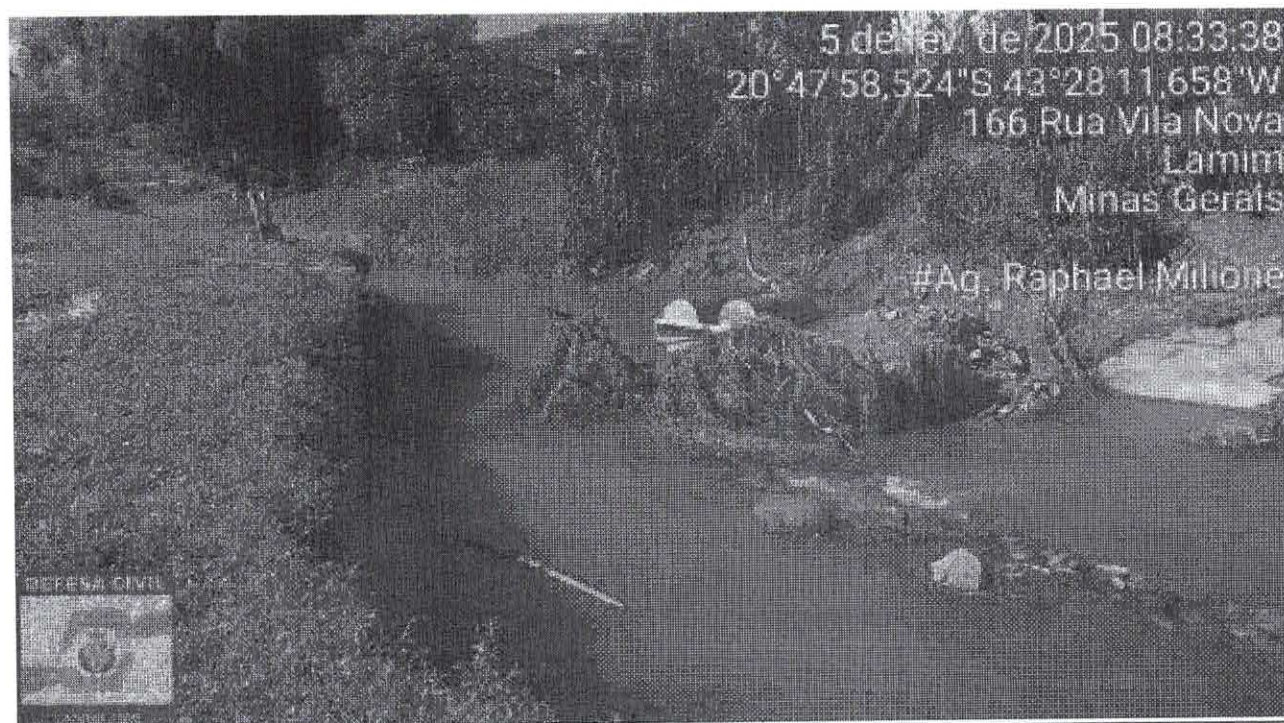
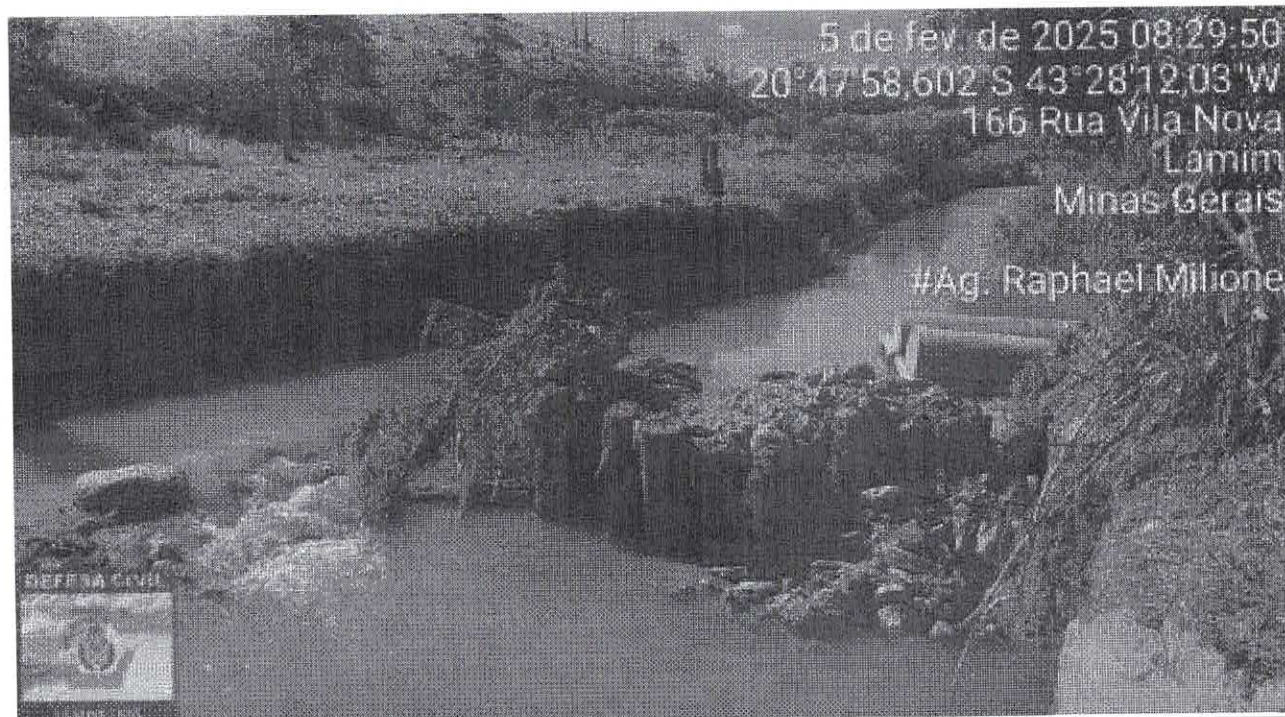
**Situação 11: Destruição da barragem de contenção e captação de água do município e danos na bomba adutora, responsável pelo bombeamento de água para Estação de Tratamento de Água (ETA). Próximos a Travessa Vila Nova - Urbana.**
