## Formulário de Informações do Desastre - FIDE

PROTOCOLO Nº MG-F-3137908-13214-20250131

| 13214 | Tempestade Local/Convectiva - Chuvas Intensas |

### RELATÓRIO FOTOGRÁFICO - CHUVAS INTENSAS 31/01/2025

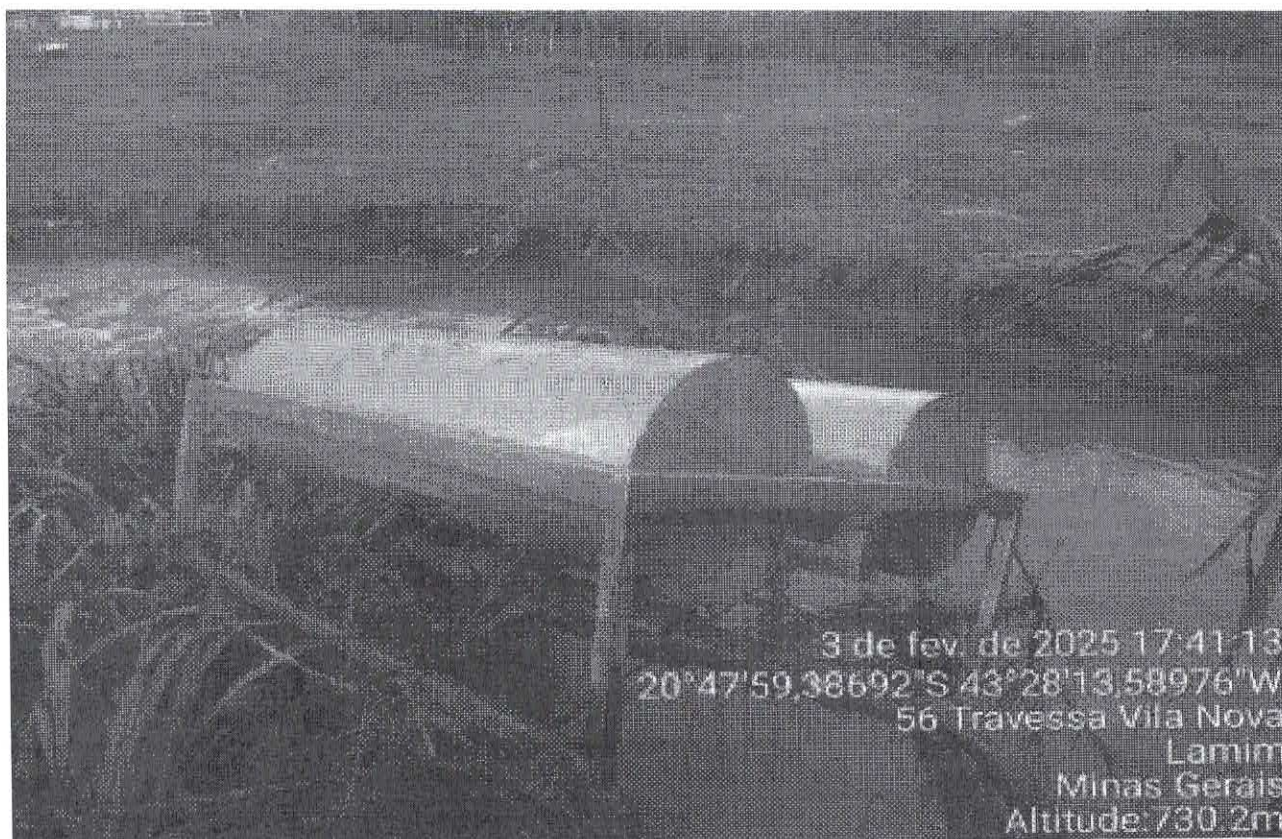
**Situação 11: Destruição da barragem de contenção e captação de água do município e danos na bomba adutora, responsável pelo bombeamento de água para Estação de Tratamento de Água (ETA). Próximos a Travessa Vila Nova - Urbana.**

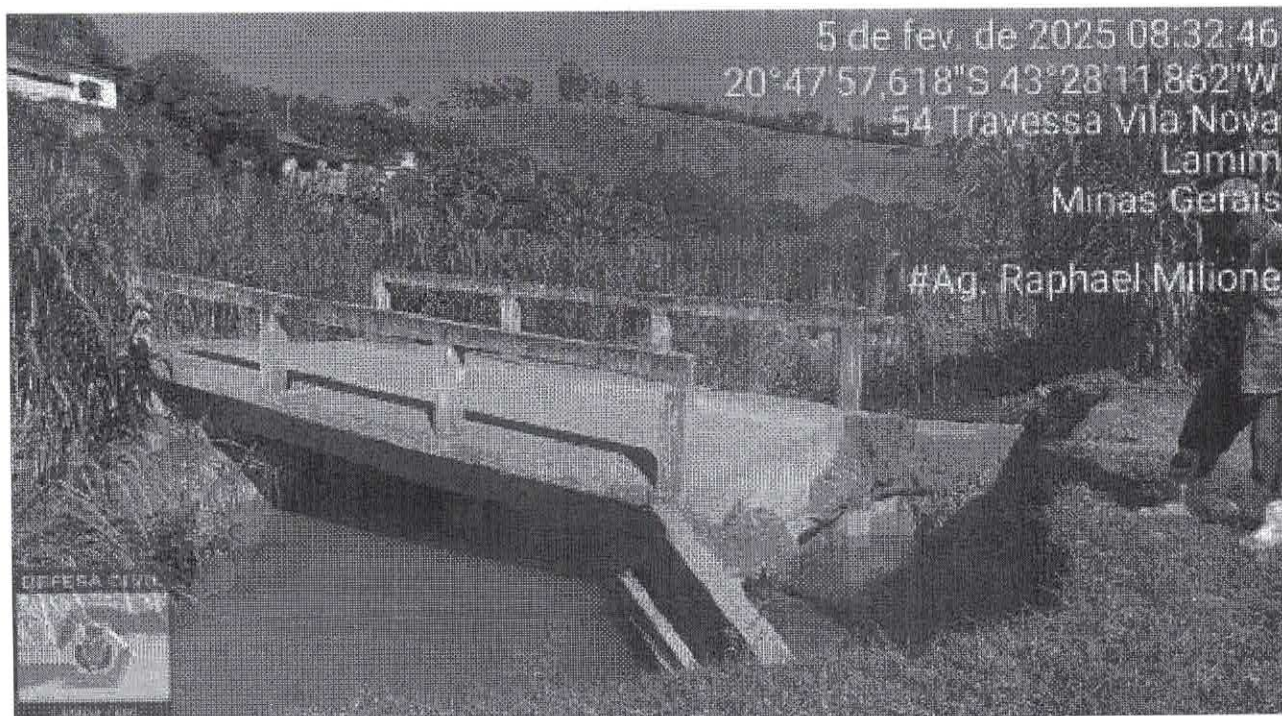
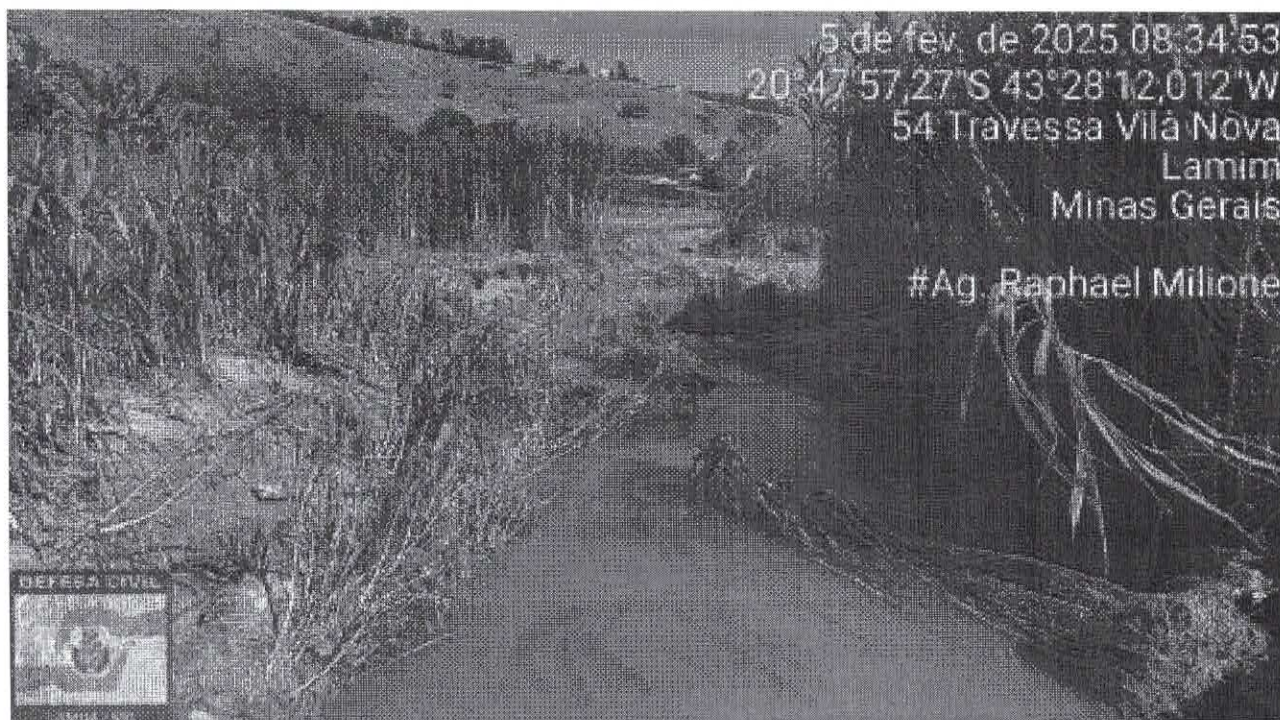
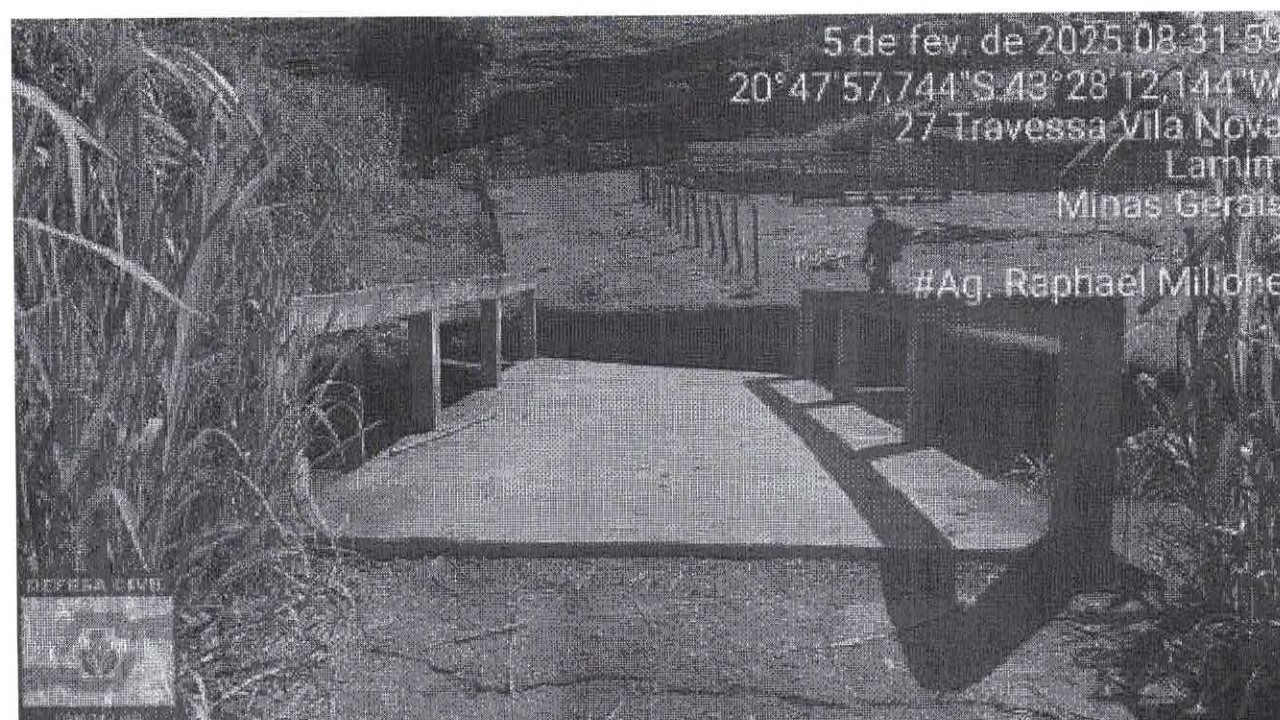
**Situação 12** – Danos estruturais em **ponte de concreto** (propriedade particular) **Travessa Vila Nova - urbana**, segue interditada ate o momento. visivelmente encabeçamento e estrutura foram danificados.

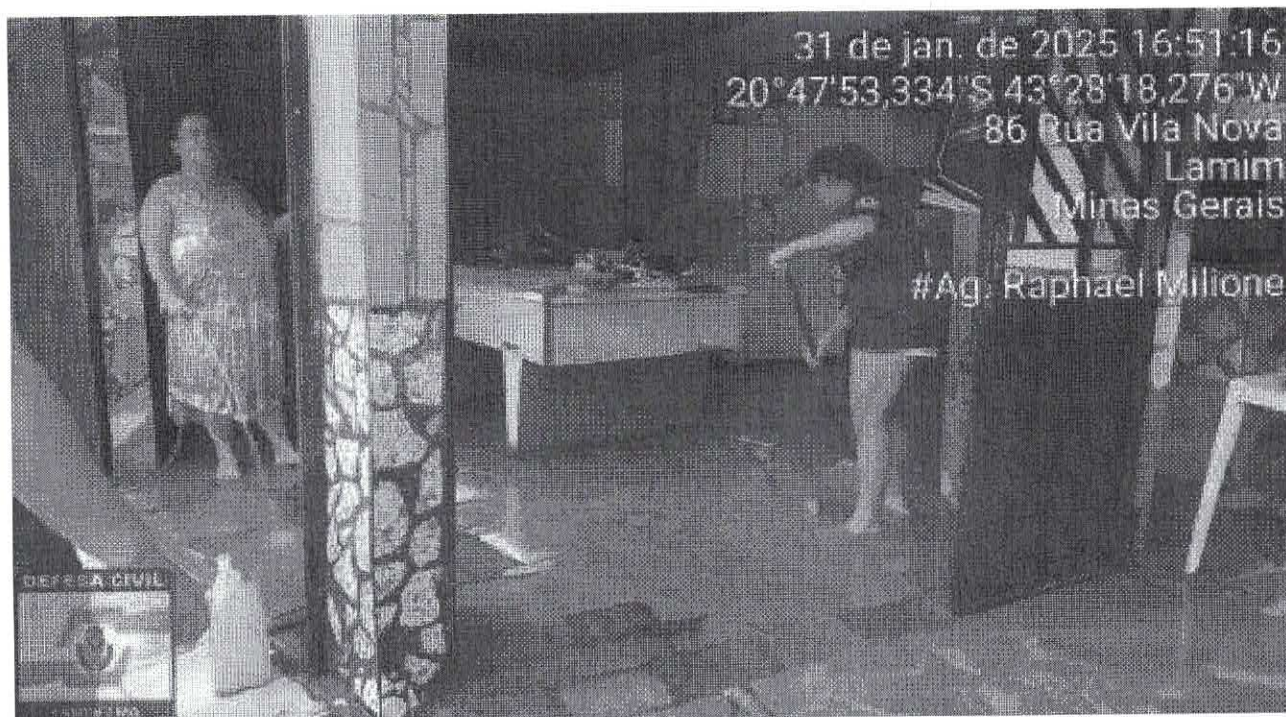
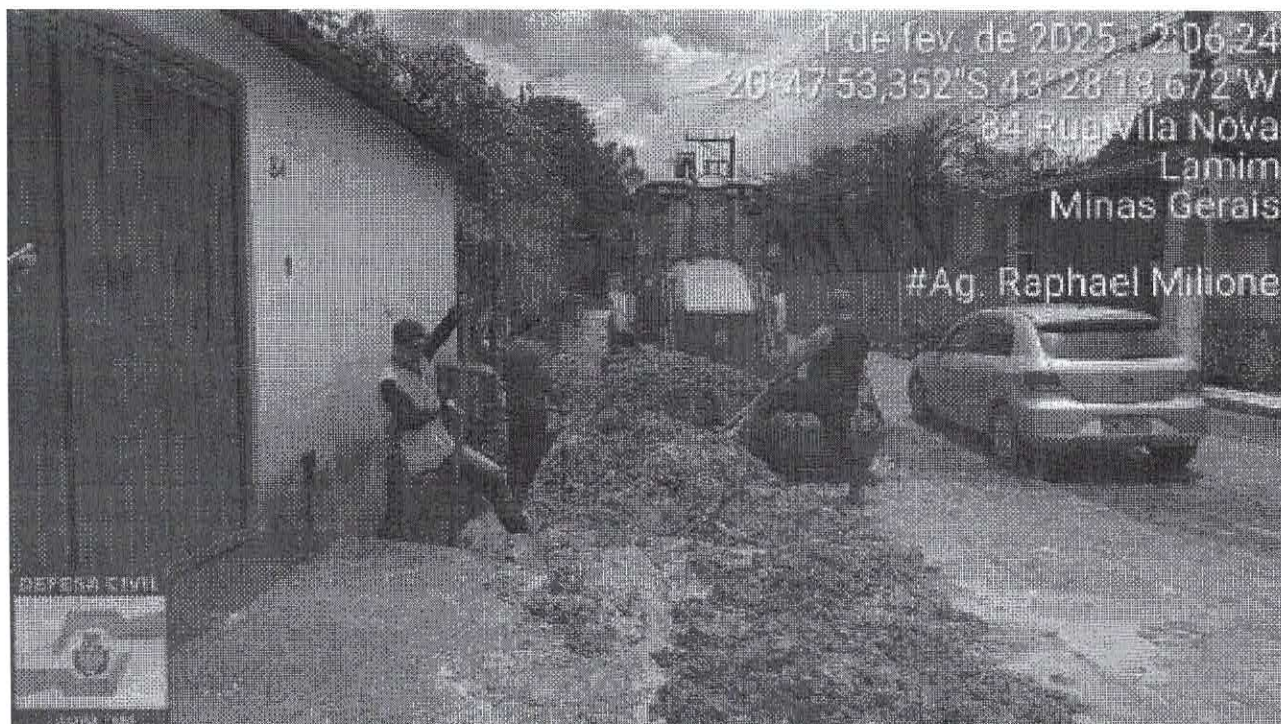
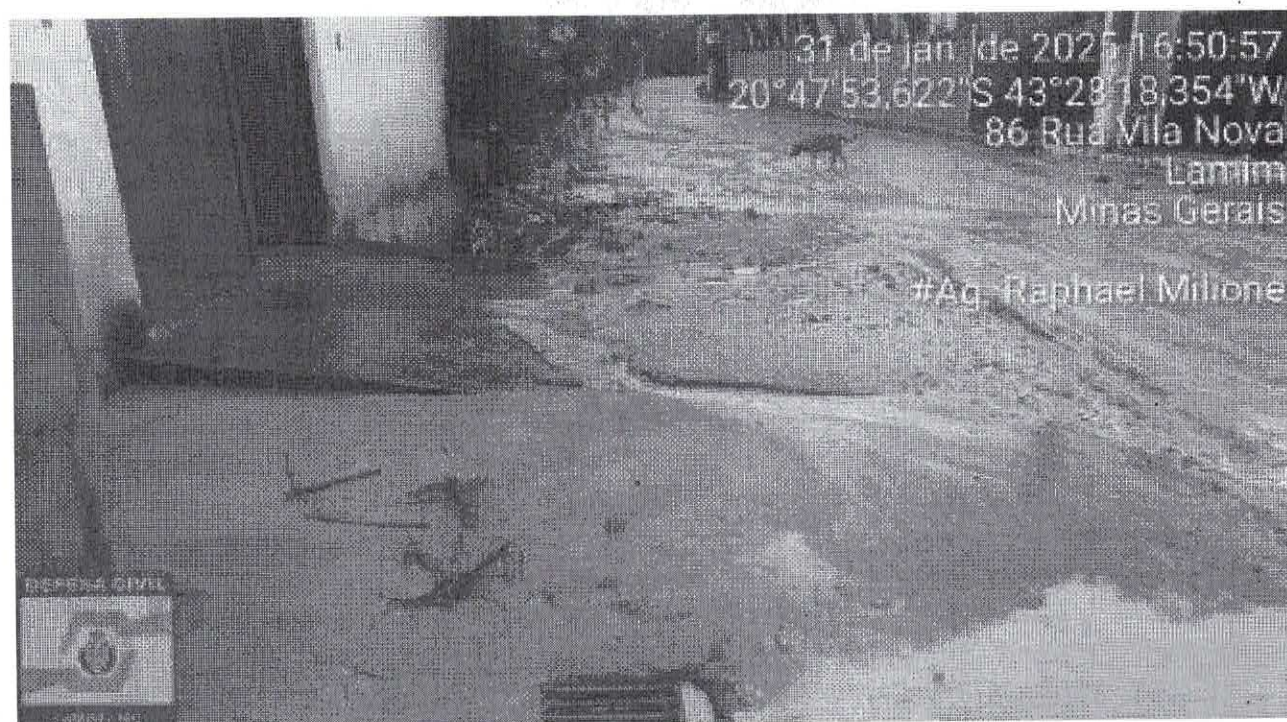
*Situação 13.1: Rua Vila Nova (área urbana).*

**Situação 13: Alagamento e enxurrada** com carregamento de lama e detritos atingiu varias residências nas Ruas: Vila Nova, Vereador Jose Nogueira de Assis Reis, e comunidade rural Bendito e comunidade rural Matadouro.

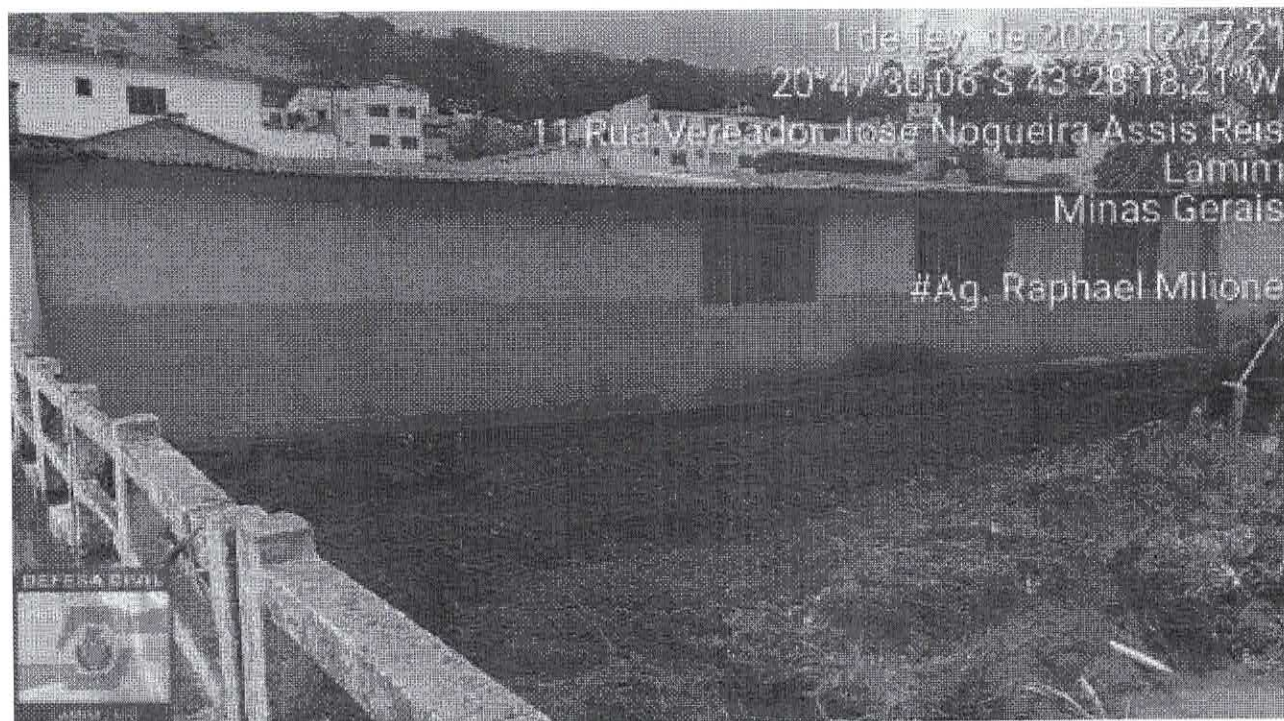
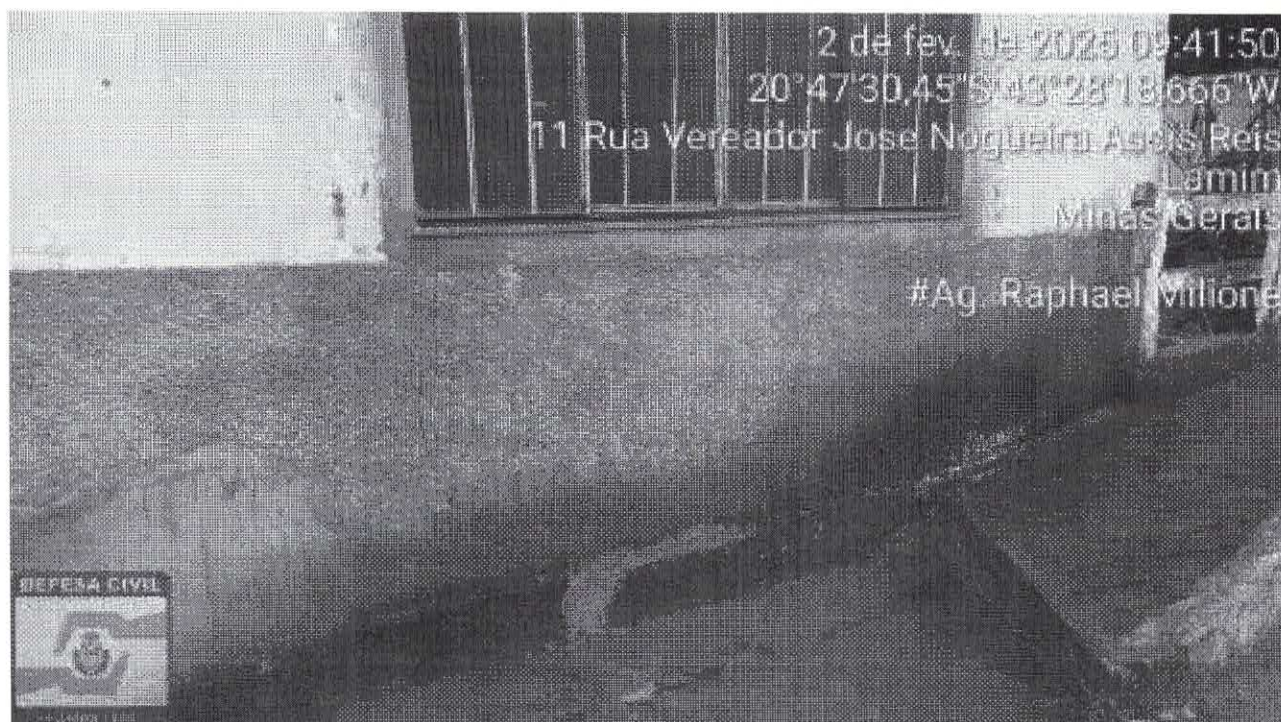
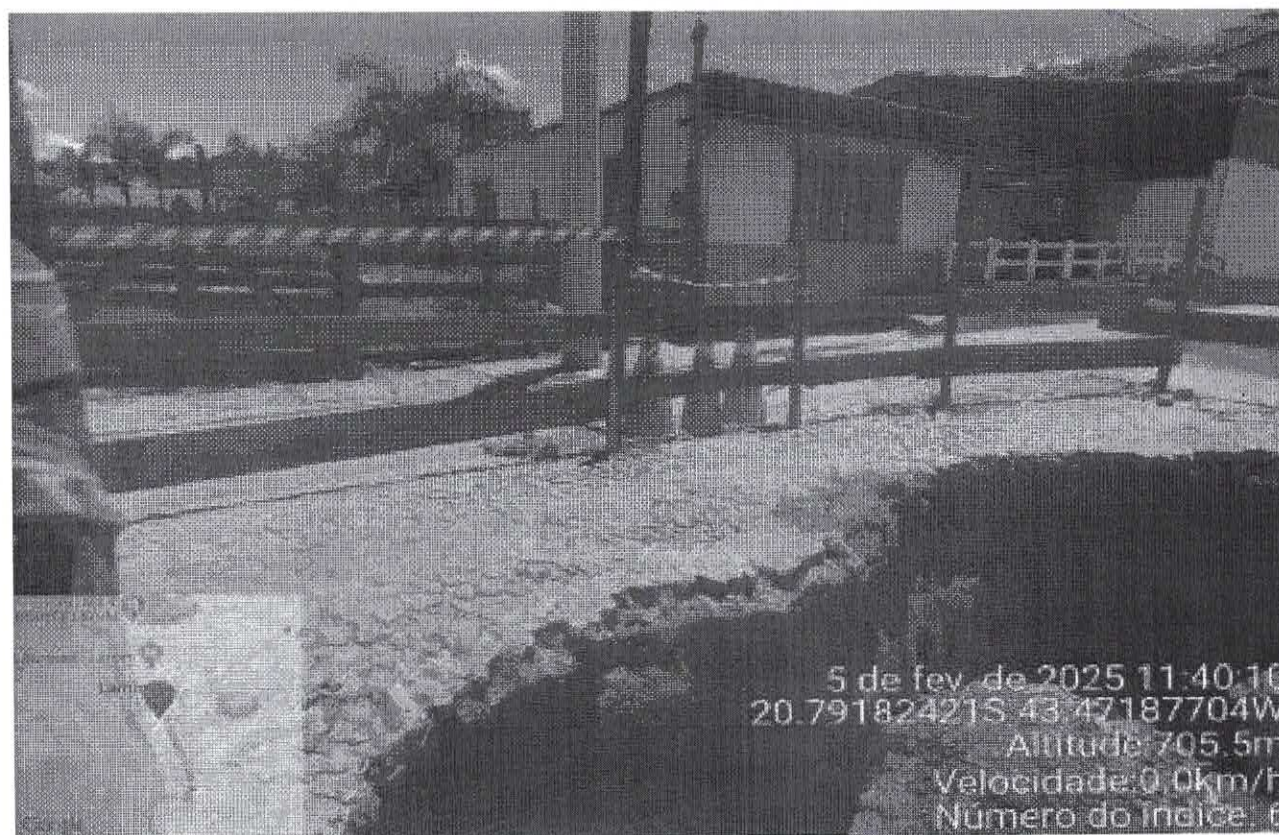
*Situação 13.2 - Rua Vereador Jose Nogueira de Assis Reis (área urbana).*

DANOS MATERIAIS, Residências; Uma residência na Rua Ver. José Nogueira de Assis foi atingida pela cheia do Ribeirão Lamim, com risco de danos estruturais irreversíveis. Uma residência na Rua São Geraldo está pendurada sob a encosta, com risco de danos estruturais irreversíveis, devido à movimentação de massa de terra e tombamento de muro de contenção. Uma residência na Rua Vila Nova foi atingida por enxurrada com lama e detritos. Uma residência na comunidade rural Matadouro foi atingida por enxurrada com lama e detritos. Duas residências na comunidade rural Bendito foram atingidas pela cheia do córrego próximo. Pontes e estrutura de passagens de veículos; Uma ponte de concreto na Rua Ver. José Nogueira de Assis (área urbana) foi interditada devido a danos estruturais graves, um lado de seu encabeçamento colapsou. Uma ponte de concreto na Travessa Vila Nova de propriedade particular, foi danificada. Uma ponte de madeira sobre o Ribeirão Lamim, próxima à Rua São Geraldo, apresenta possibilidade de danos estruturais. Duas estruturas de encabeçamento para passagem de veículos com tubulação metálica e manilhas foram danificadas nas comunidades rurais Cafezal e Pouso Alegre. Duas passagens de veículos em aterro com tubulação metálica foram danificadas nas comunidades rurais Piranguinha e Cachoeira. Uma passagem de veículos em aterro com manilha foi danificada na comunidade rural Matadouro. Uma ponte de madeira na comunidade rural Pouso Alegre foi completamente destruída. Outras estruturas danificadas ou destruídas; Uma escola municipal na comunidade rural Martins foi atingida por enxurrada com detritos e lama de erosão (voçoroca). Houve movimentação de massa de terra e rompimento de açude na comunidade rural Martins, com piora da erosão (voçoroca) e assoreamento do córrego abaixo. Os telhados do Hospital Municipal e do Posto de Saúde sofreram danos agravados pela chuva. Houve danos no sistema de drenagem de águas pluviais ao lado do Hospital Municipal. Estradas vicinais foram danificadas em vários pontos do município. A barragem de contenção e captação de água localizada na Travessa Vila Nova (área urbana), utilizada para o abastecimento de água potável da população, foi destruída. Um muro de contenção de encosta entre a MG 132 e a Rua São Geraldo (área urbana) foi destruído por escorregamento de massa de terra.

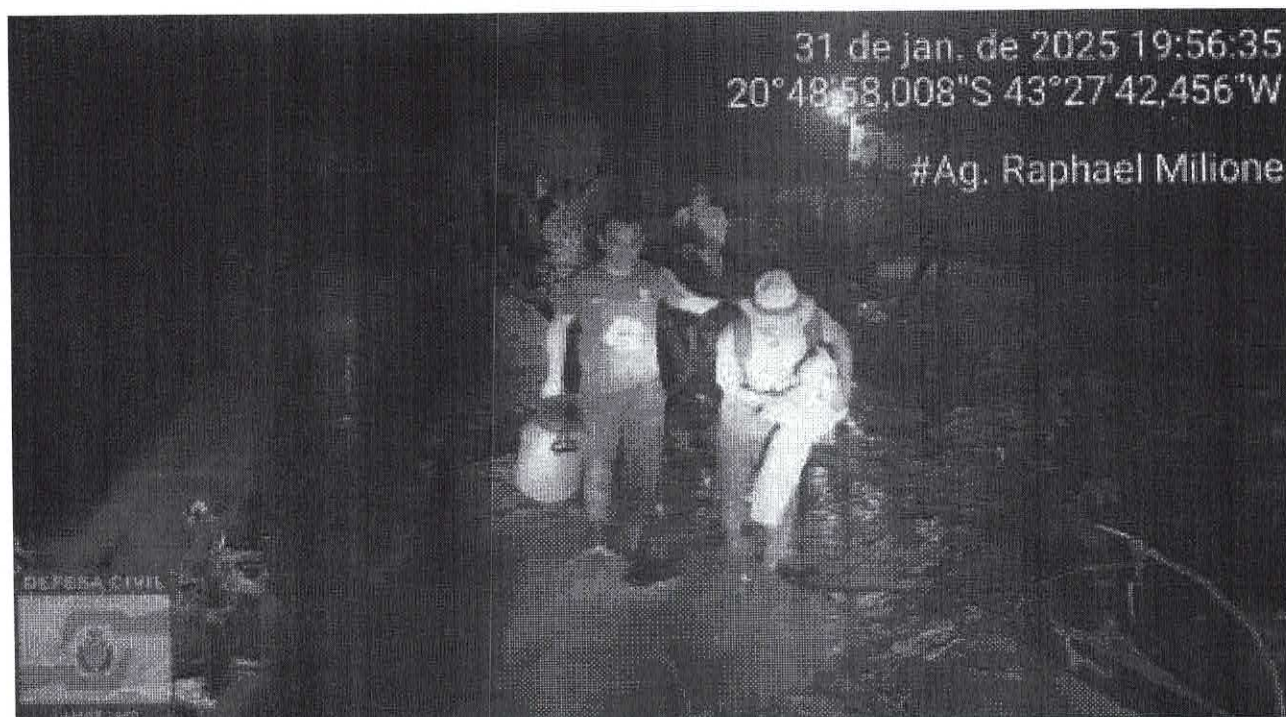
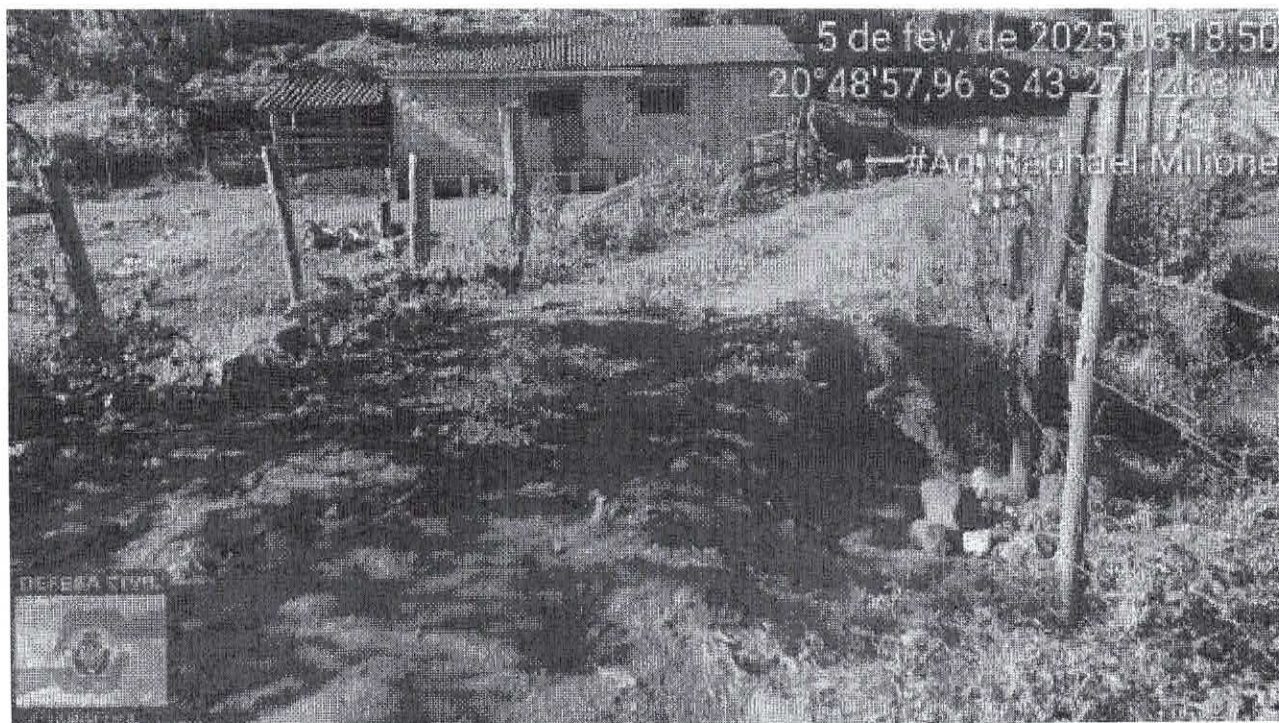
**Situação 14: Danos no aterro de passagem de veículos com manilhas, na comunidade rural Matadouro, deixou isolada comunidade estrada acima.**

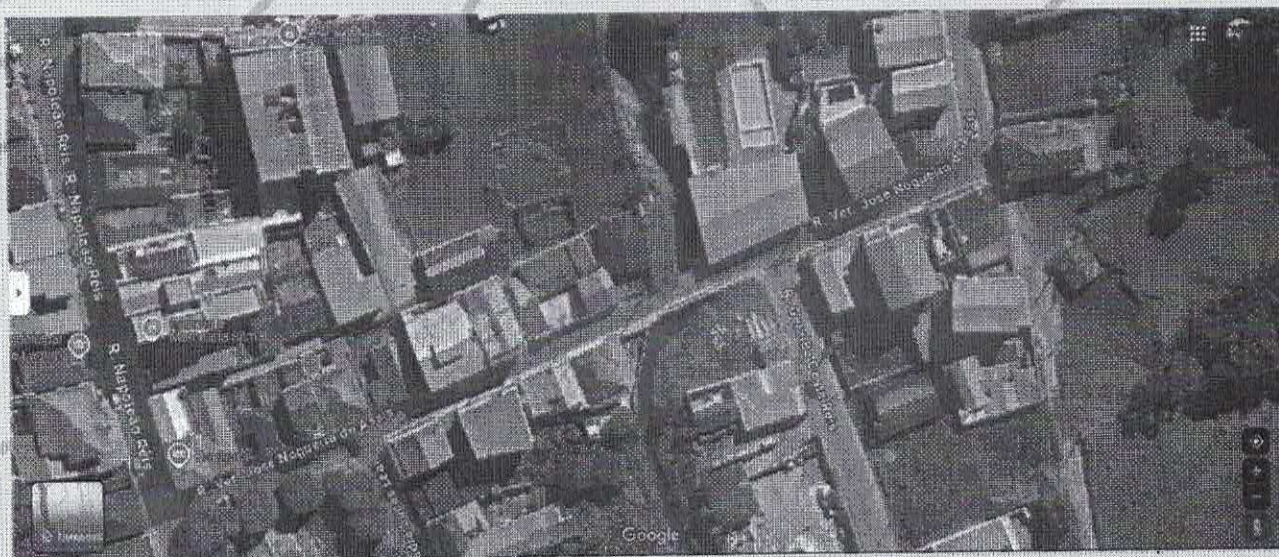
### PONTE DE CONCRETO DANIFICADA PELAS CHUVAS INTENSAS DIA 31/01/2025.

**Situação:** O Município de Lamim, Minas Gerais, encontra-se em situação de emergência devido aos danos causados pelas intensas chuvas ocorridas em 31 de janeiro de 2025. O evento climático resultou na destruição da lateral direita da cabeceira (encabeçamento) da ponte de concreto sobre o Rio "Ribeirão Lamim" e sua interdição, localizada Rua Ver. José Nogueira Assis Reis (coordenadas: 20°47'30.4"S 43°28'18.5"W). A ponte é vital para a locomoção dos moradores da área afetada, servindo como principal via de acesso ao centro da cidade, serviços essenciais como saúde e educação, além de atividades comerciais e rurais. A interrupção do tráfego compromete severamente a rotina e a segurança dessas famílias. Diante da magnitude dos danos e da incapacidade financeira do município em arcar com os custos da reconstrução, solicitamos o auxílio do Governo Federal, a reconstrução da cabeceira (encabeçamento) da ponte é crucial para restabelecer a normalidade e garantir a segurança da população local.

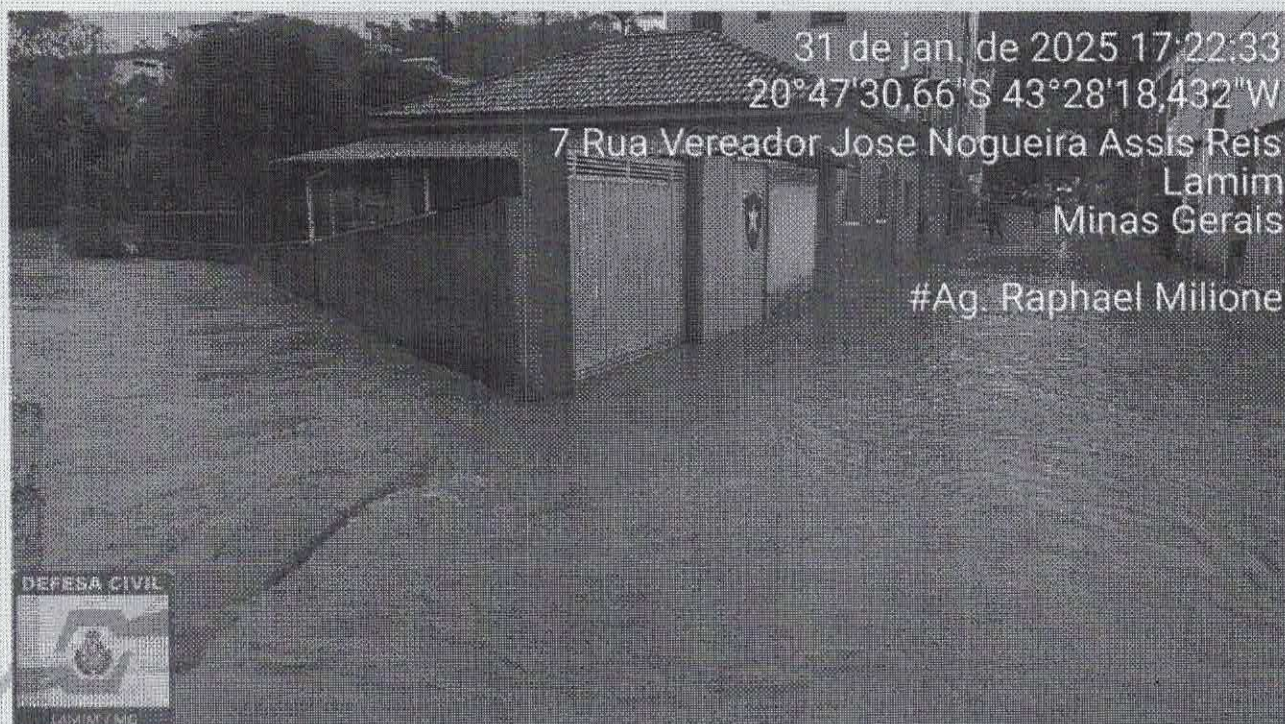
**Dia 31 de janeiro (noite):** Após o recuo das águas do rio, as primeiras evidências de danos na estrutura da cabeceira da ponte de concreto foram constatadas.

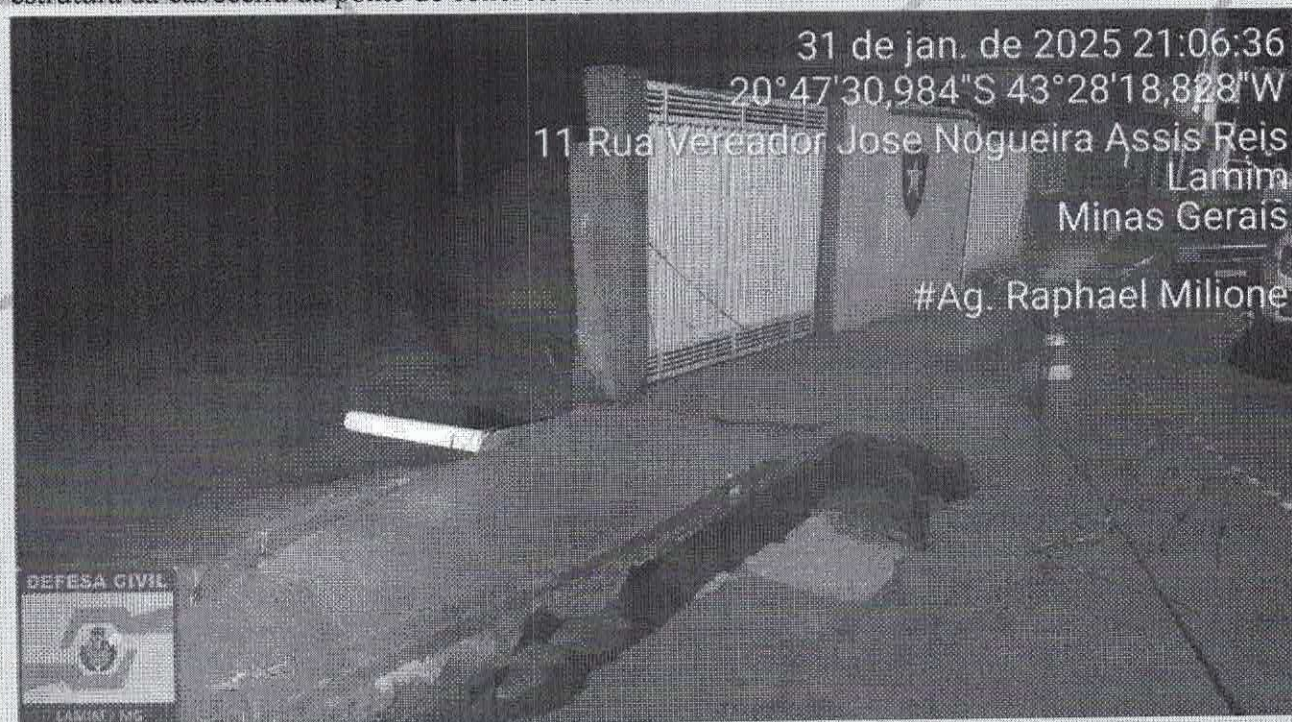
**Dia 01 de fevereiro:** A ponte foi inspecionada revelando danos estruturais significativos na cabeceira (ponte de concreto), o que foi mantida a interdição para prevenir acidentes e garantir a segurança pública.

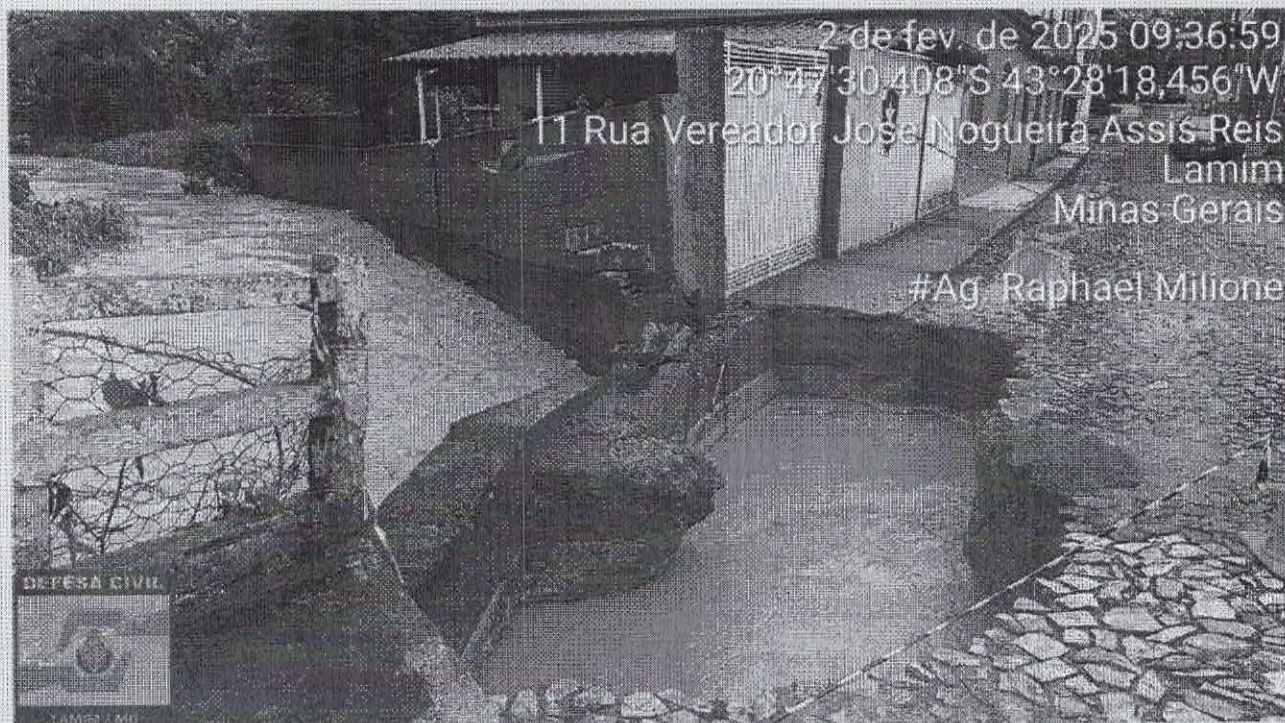
**Dia 03 de fevereiro:** A cabeceira apresentou evidências de deslocamento lateral, configurando um quadro de instabilidade estrutural com risco iminente de colapso e tombamento.

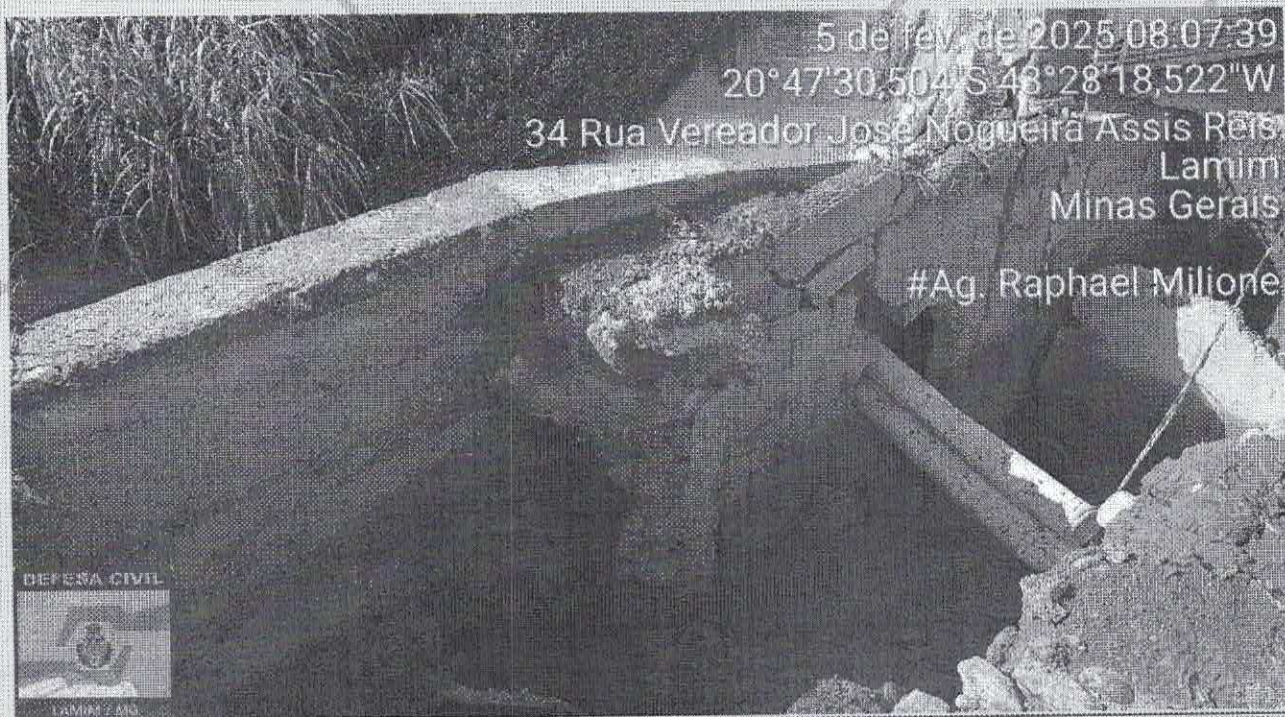
5 de fev. de 2025 08:07:39

**Dia 05 de fevereiro:** A sinalização provisória com fita zebraada foi substituída por um cercamento de madeira, medida adotada para dissuadir o acesso de curiosos e garantir a segurança no local.

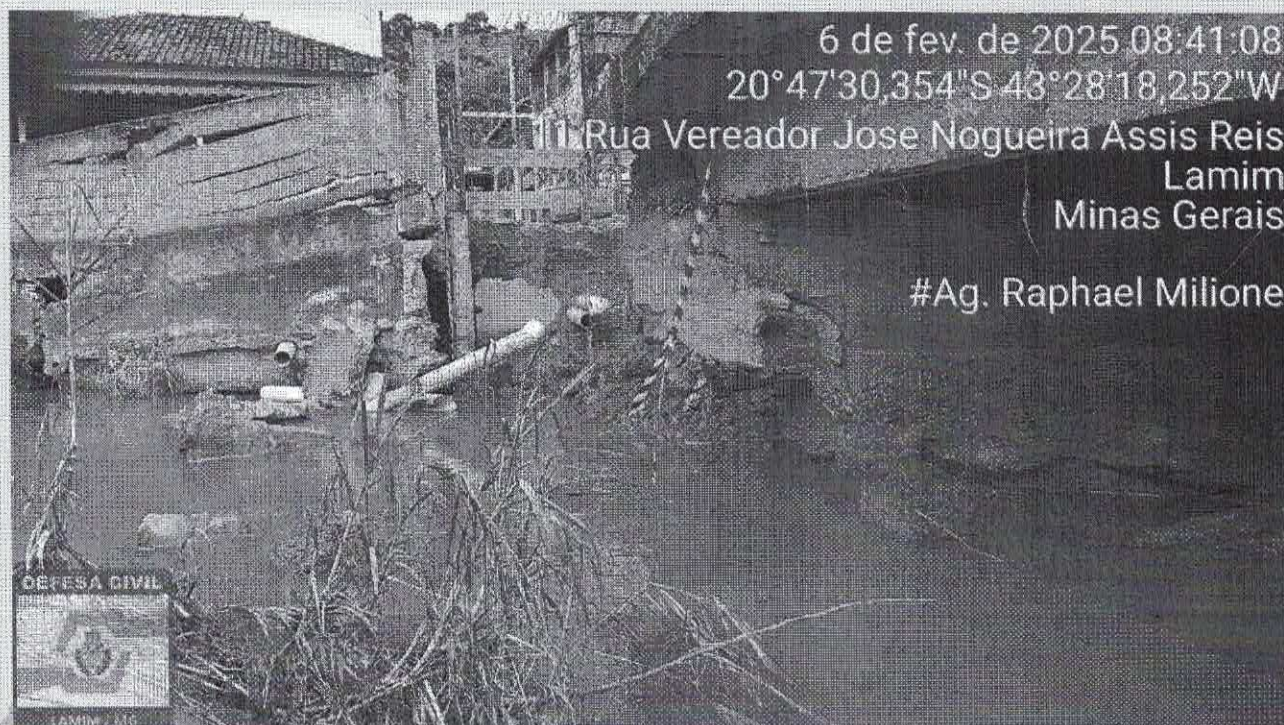
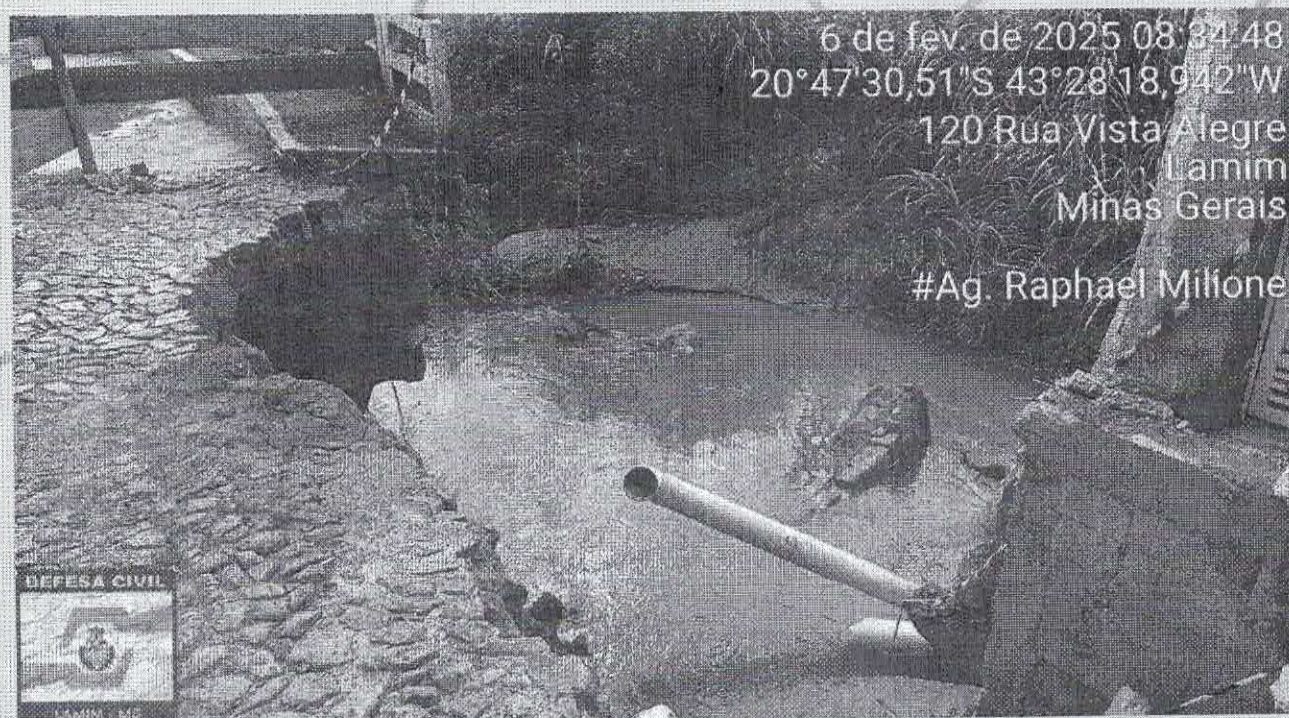
**Dia 06 de fevereiro:** A lateral direita da cabeceira, já severamente danificada pelo evento climático de 31 de janeiro, sofreu colapso estrutural.

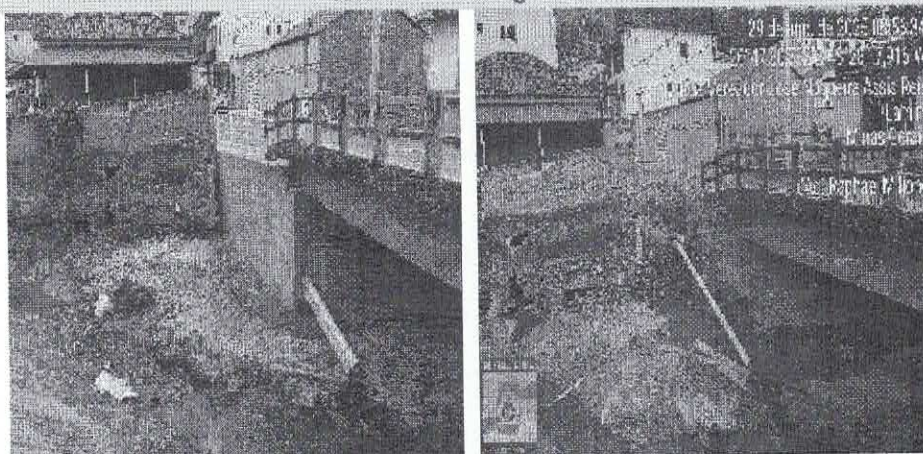
Legenda: Fotografia retirada próximo a obra de recuperação do encabeçamento lateral da ponte de concreto sobre o Rio "Ribeirão Lamim", localizada Rua Ver. José Nogueira Assis Reis (coordenadas: 20°47'30.4"S 43°28'18.5"W)
